## Grundschule „Am Heinrichsplatz“ Quedlinburg

Darstellung der Gebäudesituation und des Bauzustandes im Zuge des Bauvorhabens Sanierung Dachgeschoss, Deckenverstärkung Decke über 1.OG

Bauherr: Welterbestadt Quedlinburg Markt 1 06484 Quedlinburg

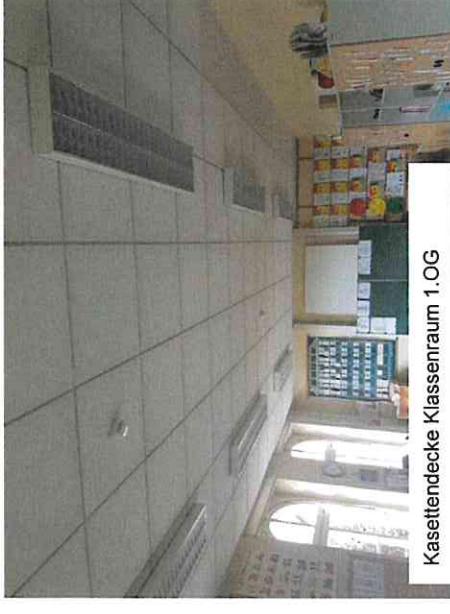
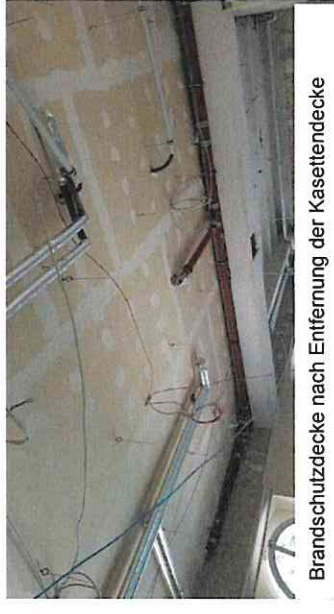
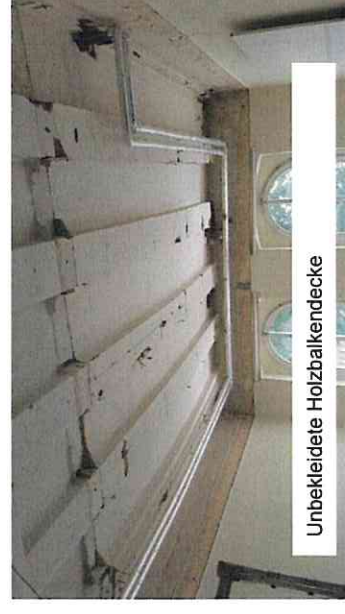
Die vorhandenen Brandschutzdecken wurden fehlerhaft eingebaut, die Wahl der Abhängekonstruktion ist unzulässig.

Bereits vorhandene Stahlträger waren nicht vollständig bekleidet die Bekleidungen weisen Fehlstellen auf.

Leitungen verliefen ungeschottet durch die Bekleidung bzw. liegen innerhalb der brandschutztechnisch Beplankung.

Öffnungen in den Holzbalkendecken wurden mit unzulässigen Materialien wie Styropor, Mineralwolle oder Papier zugefügt.

Aufgrund des vorgefundenen Bauzustandes sind alle Decken zu öffnen, die Leitungsführung und Durchführungen zu kontrollieren und zu ertüchtigen. Fehlstellen und Öffnungen sind zu schließen, eine neue Brandschutzbekleidung muss errichtet werden. Darunter werden dann wie gehabt Kasettendecken gehängt, welche zur Verbesserung des Schallschutzes in den Klassenräumen beitragen.

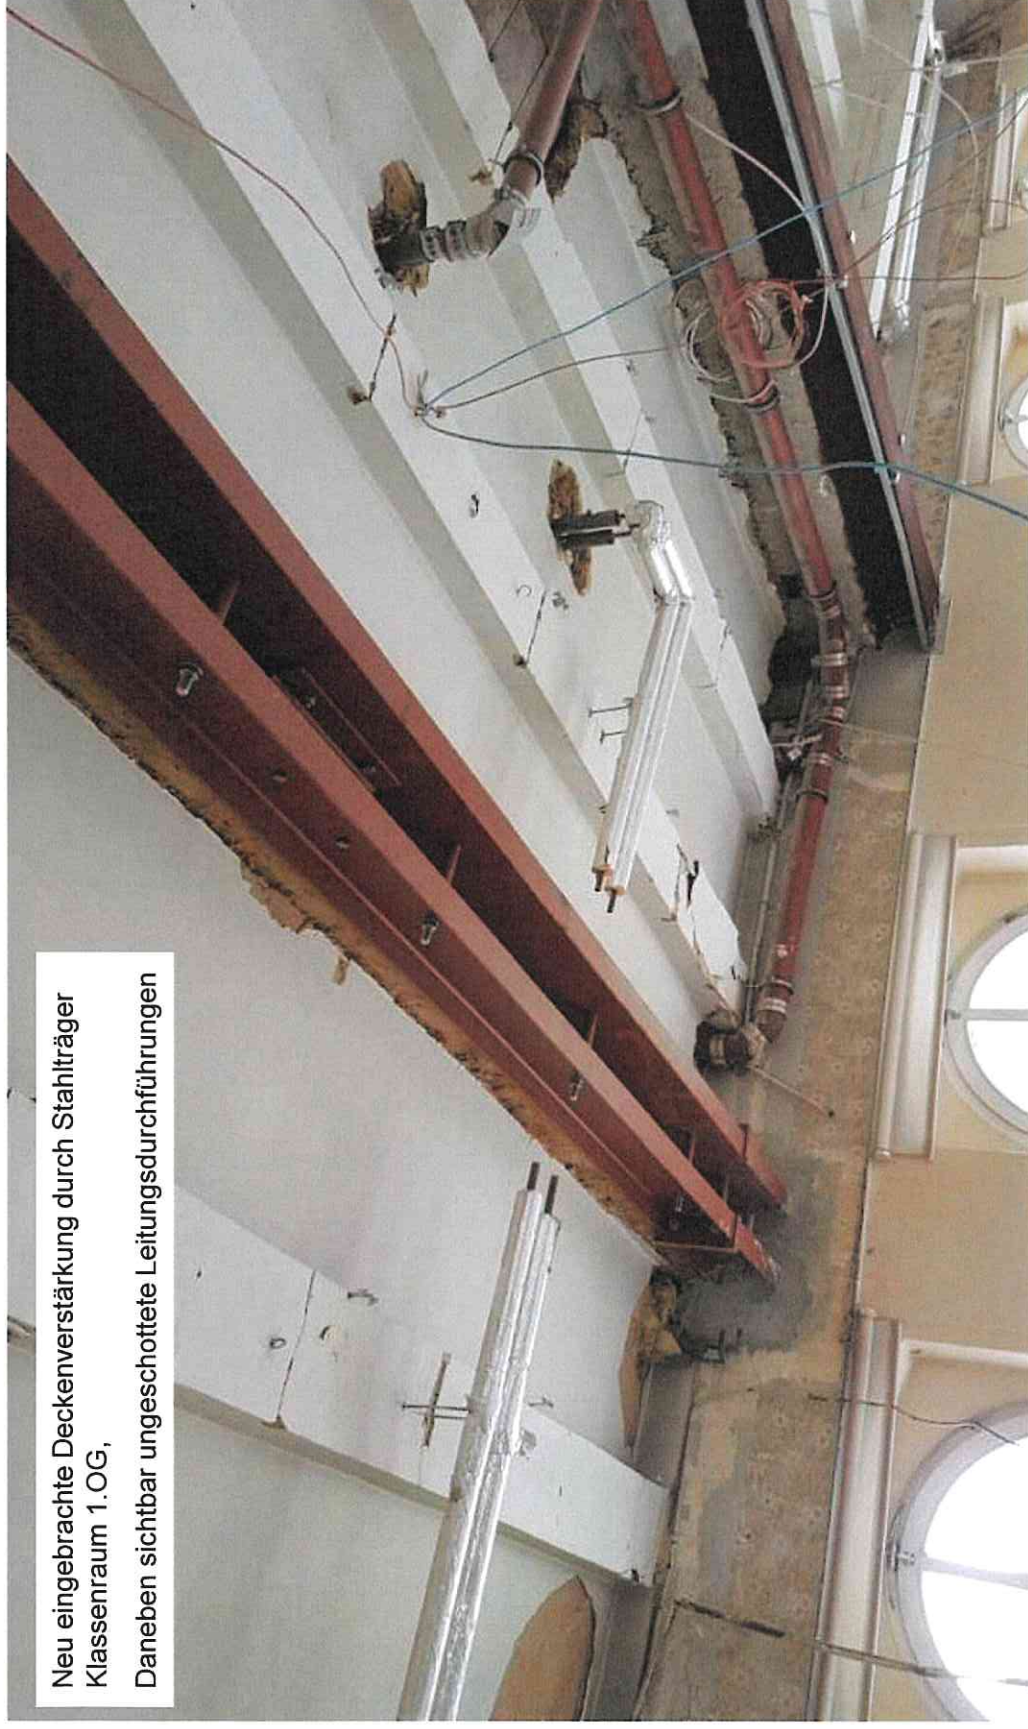
Neu eingebrachte Deckenverstärkung durch Stahlträger  
Klassenraum 1.OG,  
Daneben sichtbar ungeschottete Leitungsdurchführungen

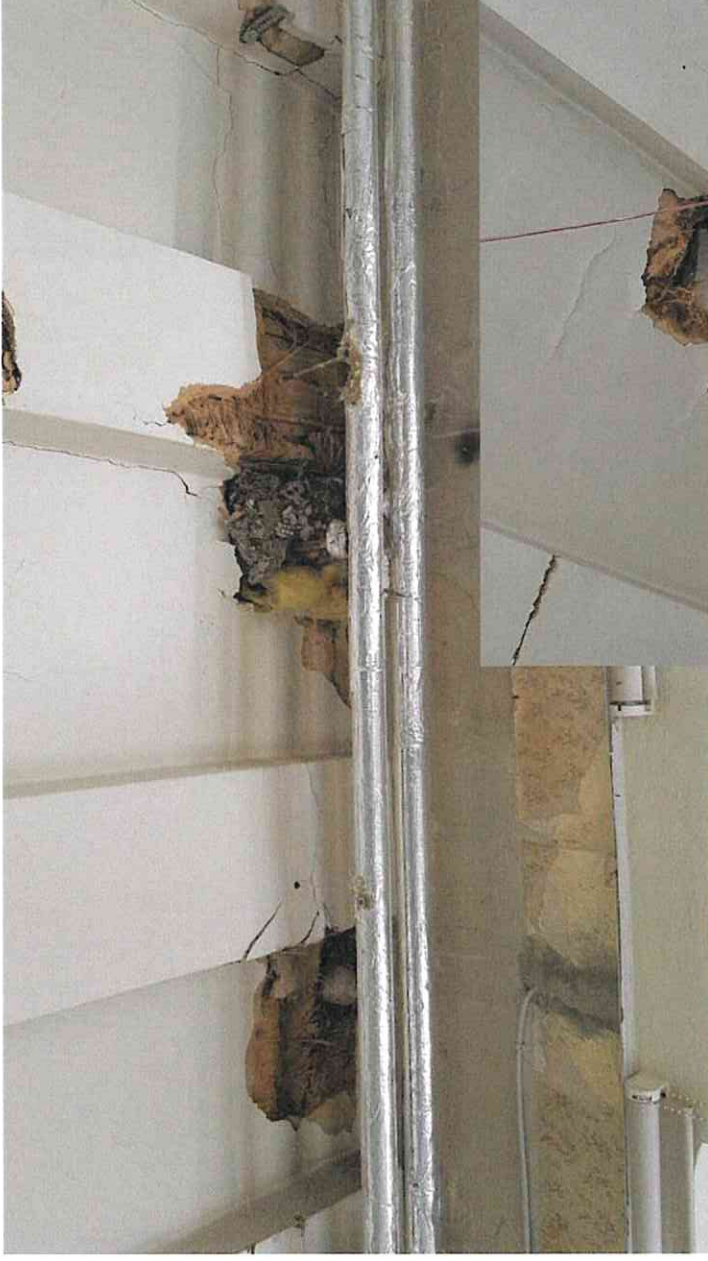
Löcher in der  
Holzbalkendecke  
unsachgemäß mit  
Mineralwolle und Bauschutt  
verstopft

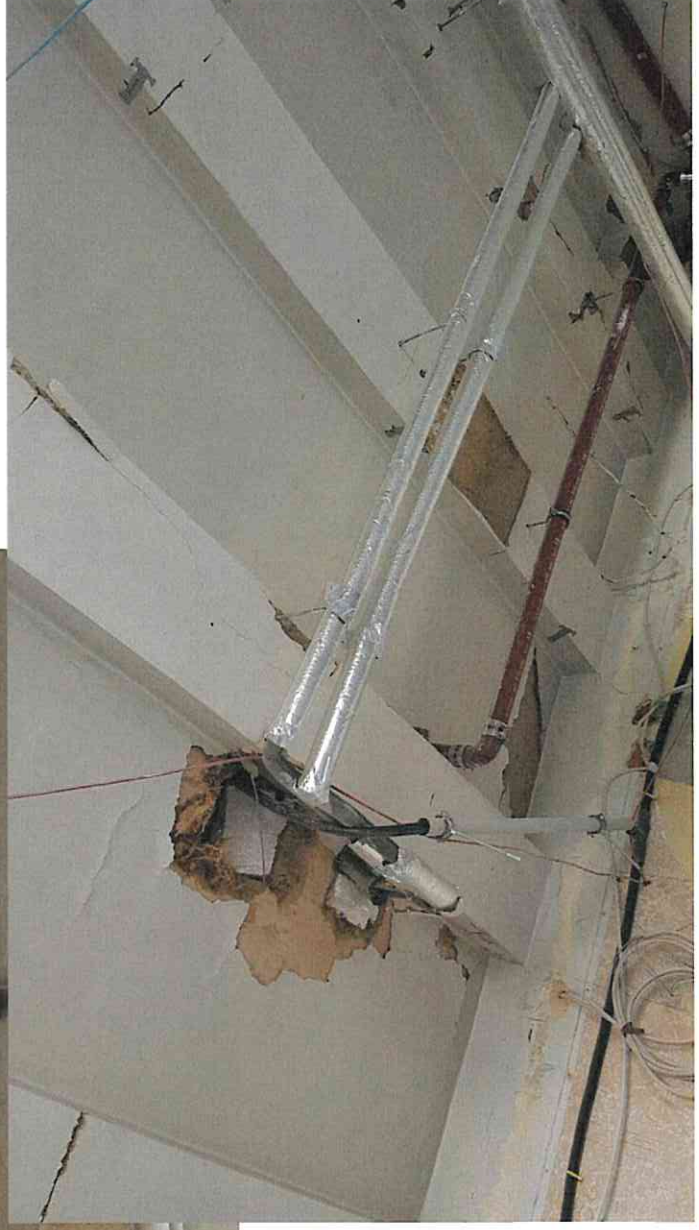
Abwasserleitungen durch die Decke  
nach oben geführt, nicht sachgemäß  
geschottet, mit brennbarem Styropor  
verstopft

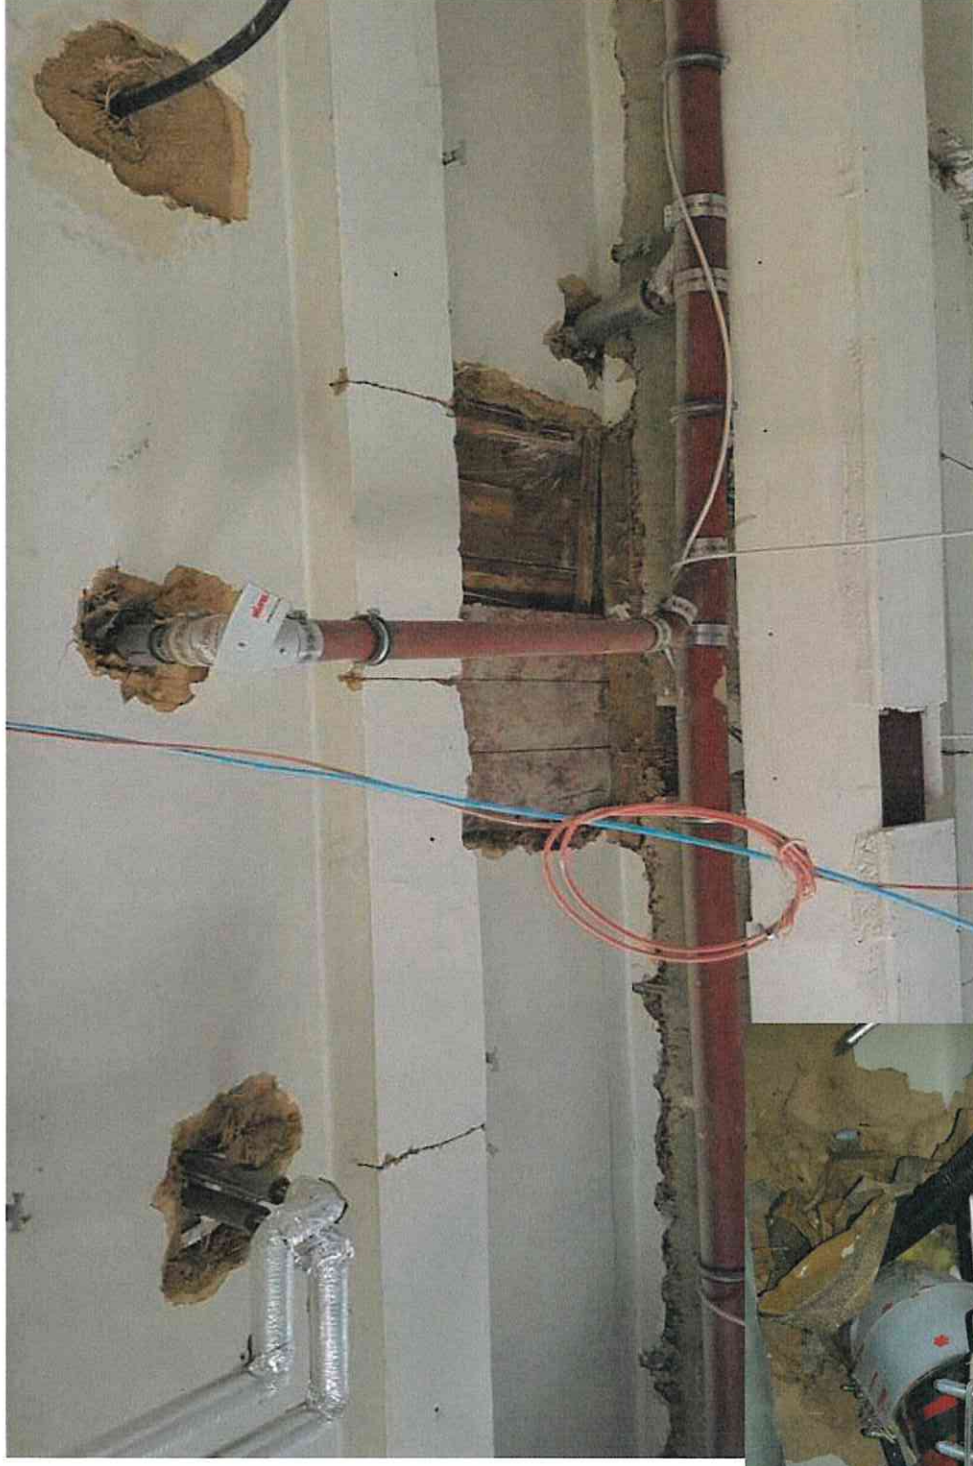
Abwasserleitungen  
durch die Decke  
nach oben geführt,  
nicht sachgemäß  
geschottet, mit  
Papier verstopft

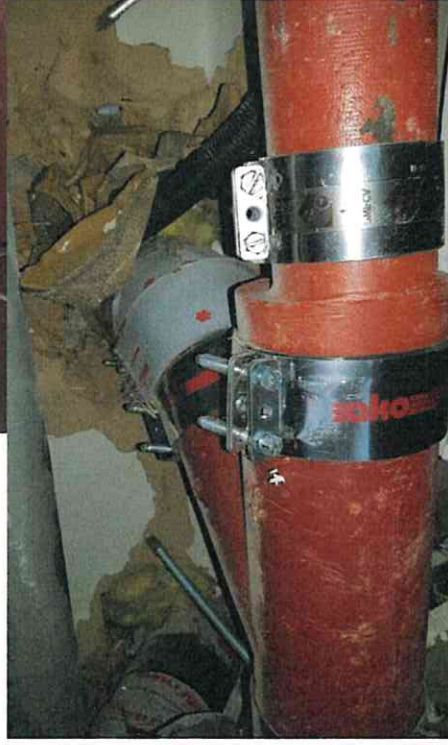
Großflächige Löcher in der Decke mit Brettern, teilweise Teilen von Türblättern „geschlossen“, Löcher mit Styropor verstopft

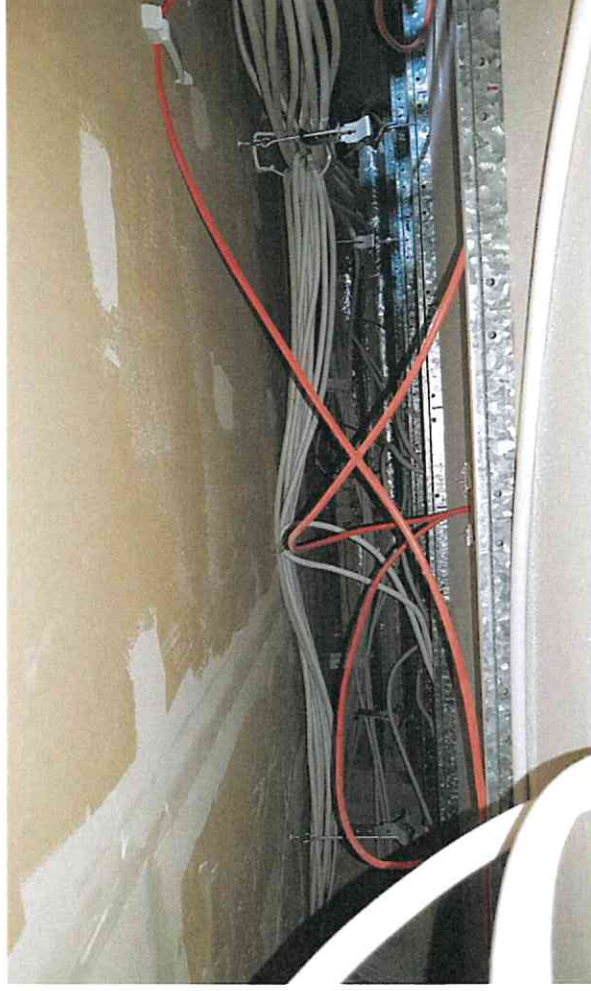
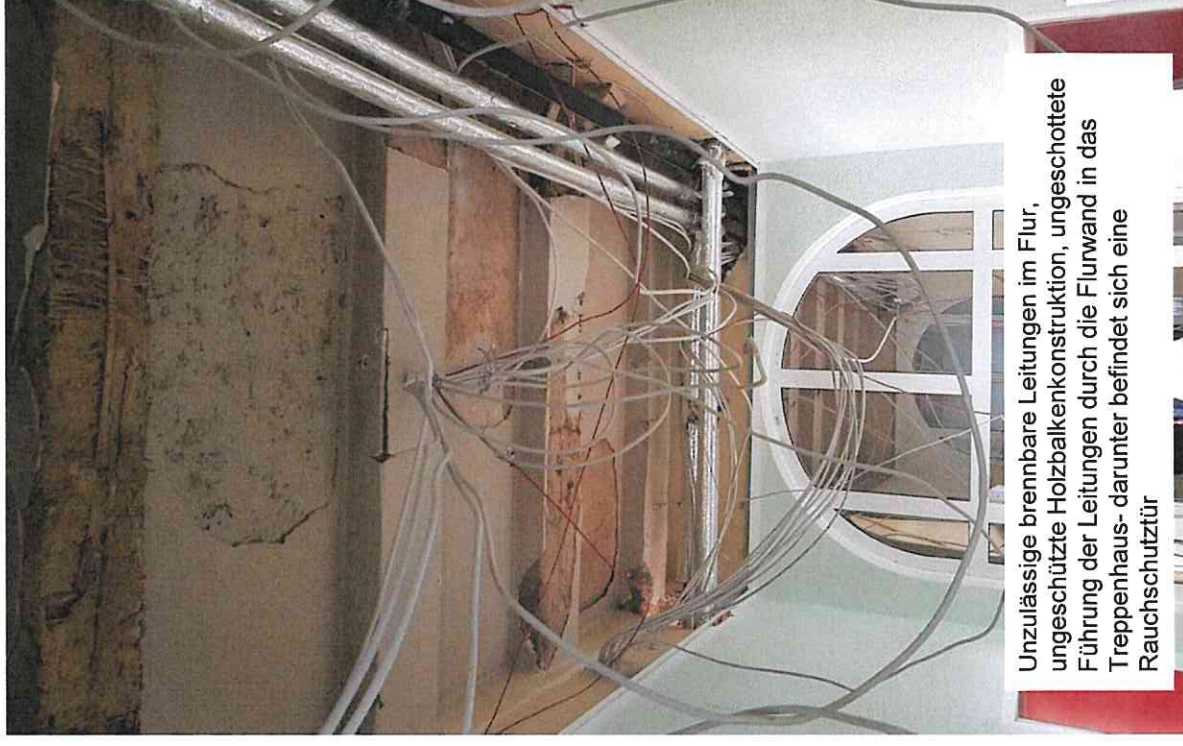
Unzulässige brennbare Leitungen im Flur, ungeschützte Holzbalkenkonstruktion, ungeschottete Führung der Leitungen durch die Flurwand in das Treppenhaus- darunter befindet sich eine Rauchschutztür

Im Zuge der sukzessiven Öffnung der Deckenbekleidungen der Decken in den Klassenräumen und der Verfolgung der Leitungsführung wurden die Akustik-Decken in den Fluren geöffnet. Hier musste festgestellt werden, dass sich unzulässige elektrische Leitungsanlagen über der Unterdecke befinden und ungeschottet durch die raumabschließenden Wände führen. Dies ist in Flucht- und Rettungswegen unzulässig und stellt eine unmittelbare, konkrete Gefahr im brandschutztechnischen Sinne dar, welche sofort und ohne Verzögerung beseitigt werden muss. Die Leitungsführung muss überarbeitet werden, die Schottungen müssen ertüchtigt werden.

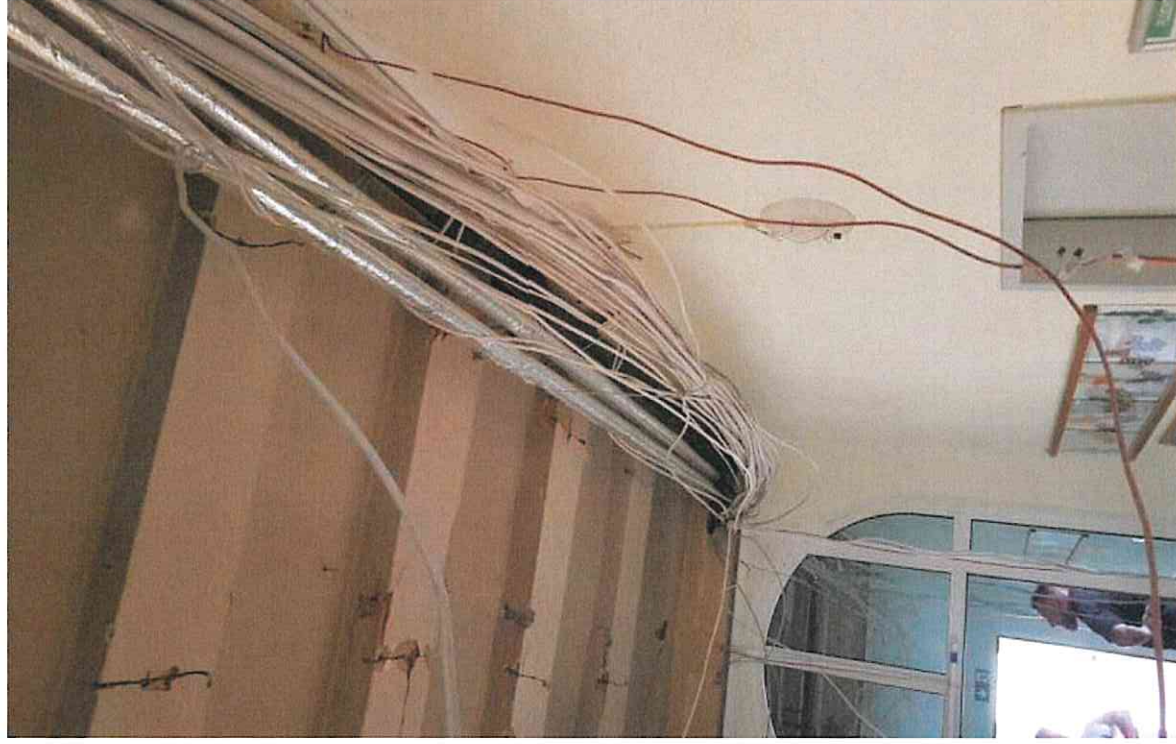
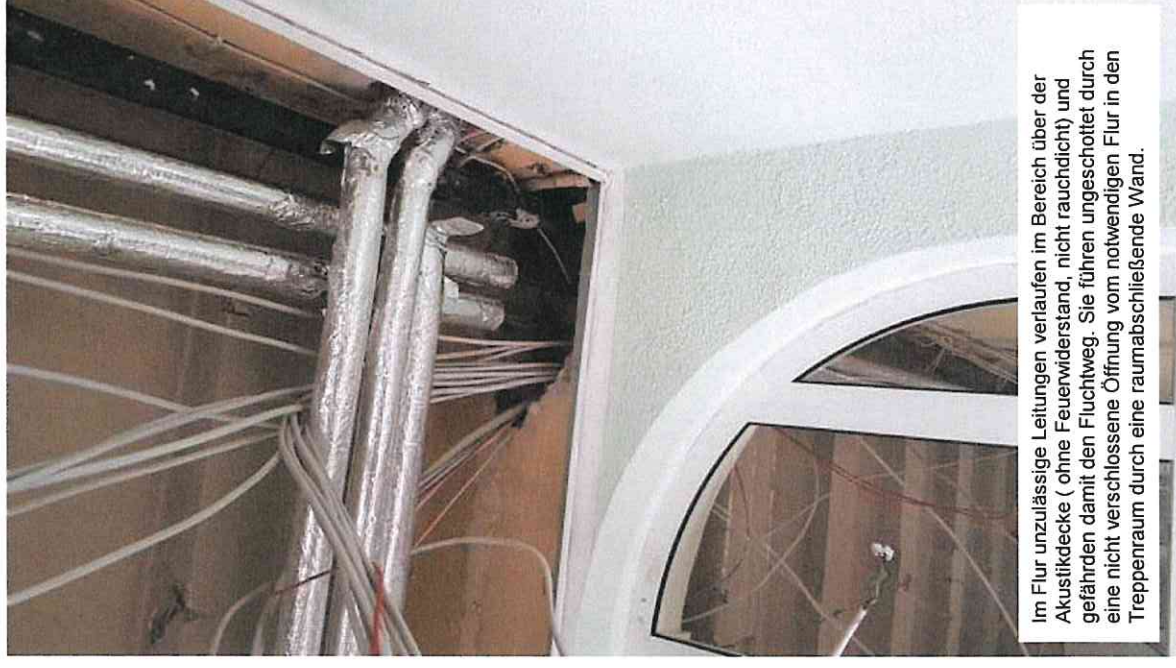
Im Flur unzulässige Leitungen verlaufen im Bereich über der Akustikdecke ( ohne Feuerwiderstand, nicht rauchdicht) und gefährden damit den Fluchtweg. Sie führen ungeschottet durch eine nicht verschlossene Öffnung vom notwendigen Flur in den Treppenraum durch eine raumabschließende Wand.

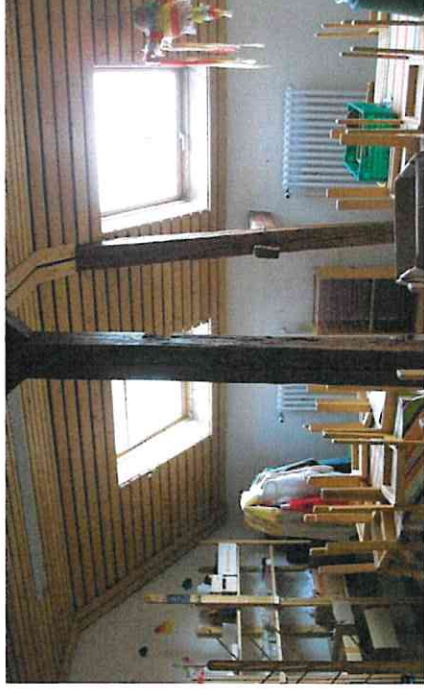
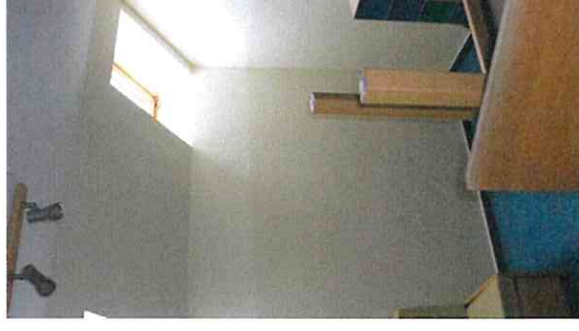
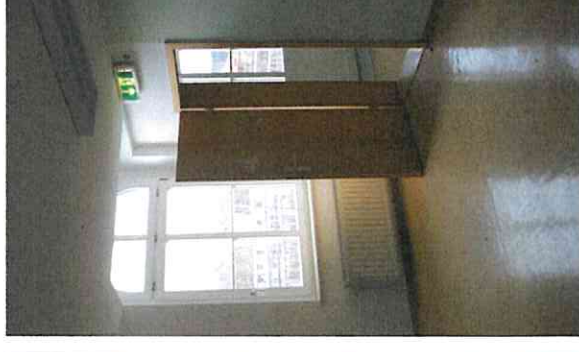
DG Umbaubereich Hort vor der Entkernung

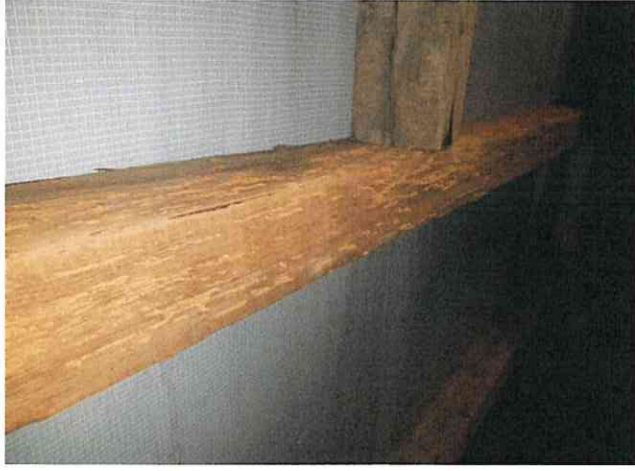
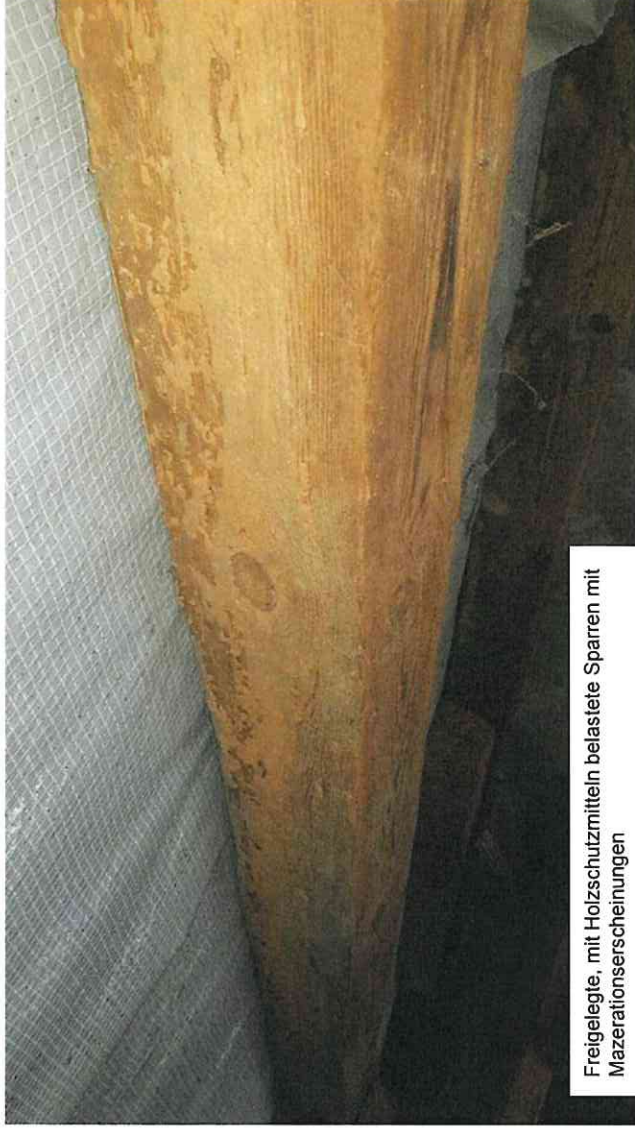
Freigelegte, mit Holzschutzmitteln belastete Sparren mit  
Mazerationserscheinungen

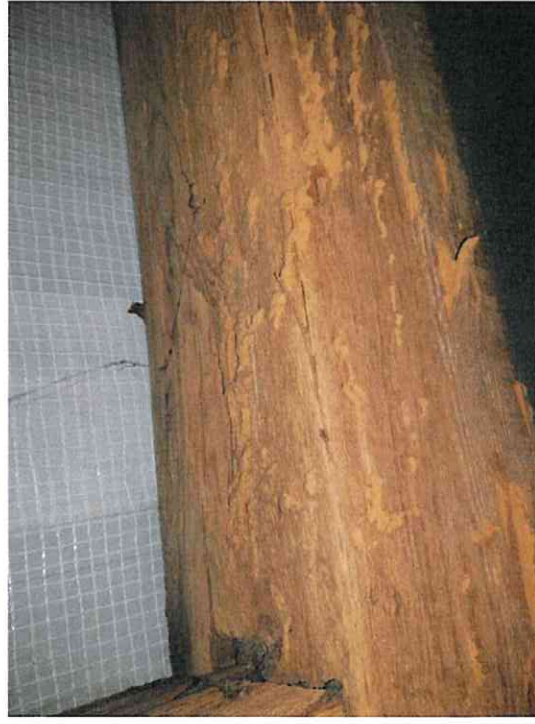
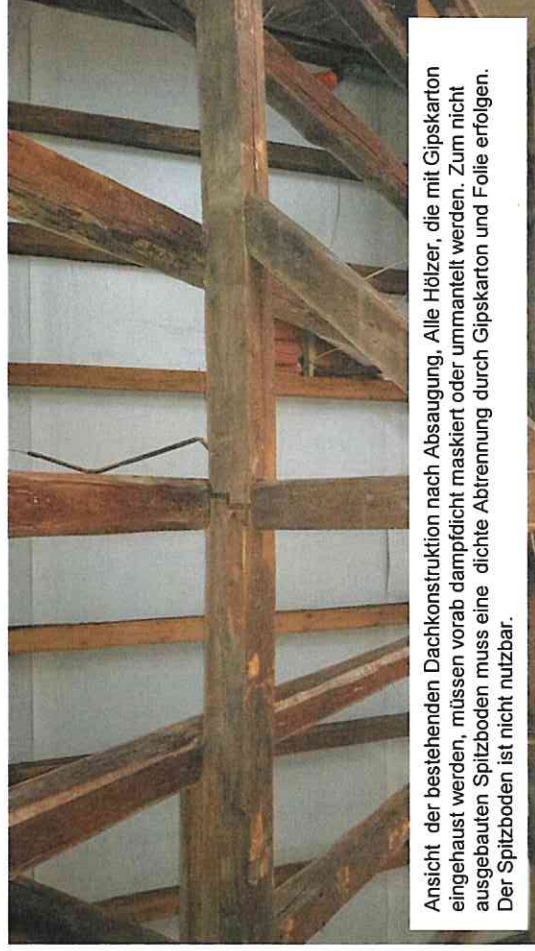
Ansicht der bestehenden Dachkonstruktion nach Absaugung. Alle Hölzer, die mit Gipskarton  
eingehaust werden, müssen vorab dampfdicht maskiert oder ummantelt werden. Zum nicht  
ausgebauten Spitzboden muss eine dichte Abtrennung durch Gipskarton und Folie erfolgen.  
Der Spitzboden ist nicht nutzbar.

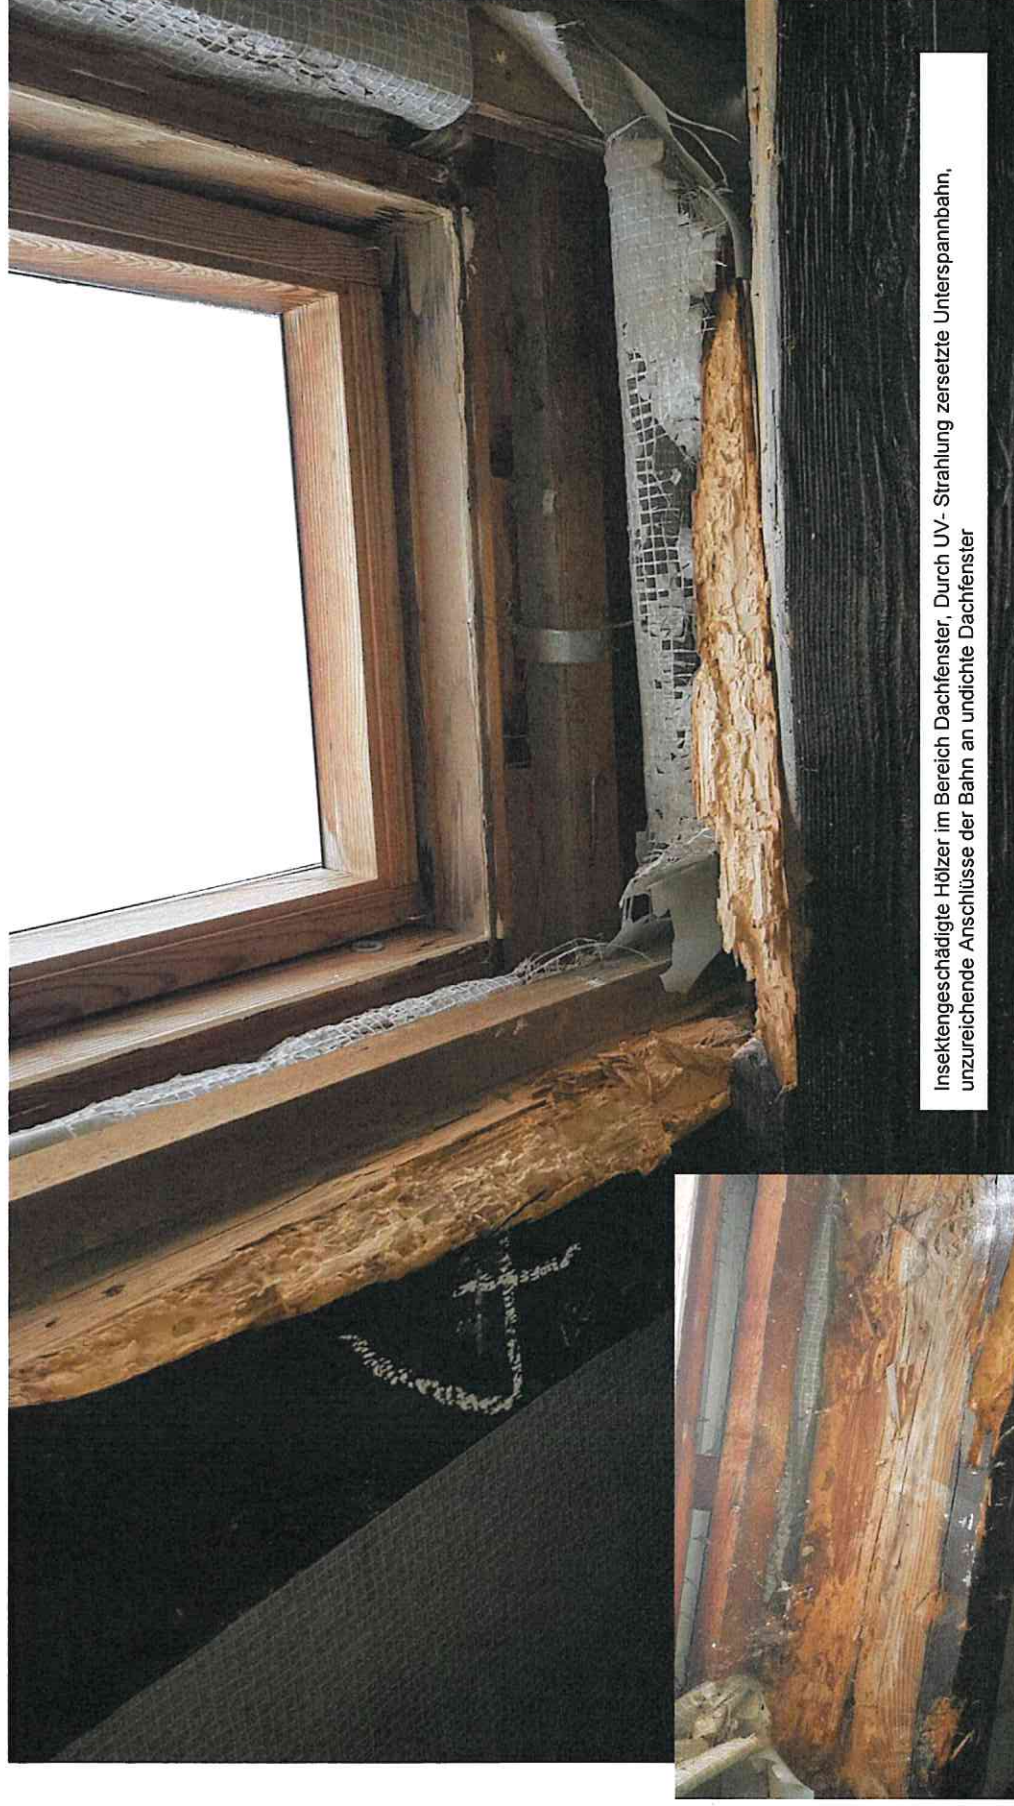
Insektengeschädigte Hölzer im Bereich Dachfenster, Durch UV-Strahlung zersetzte Unterspannbahn, unzureichende Anschlüsse der Bahn an undichte Dachfenster

In der Summe dieser aufwendigen Behandlung des Dachstuhles, der beschriebenen Defizite und ihrer Behebung sowie der ohnehin bestehenden Notwendigkeit Dachfenster zu wechseln und der zwingenden Sanierung der Unterspannbahn, wird empfohlen, die vorhandene Dachkonstruktion komplett zu ersetzen und einen neuen Innenausbau zu errichten. Damit wird sichergestellt, dass jegliches Restrisiko einer Kontaminierung ausgeschlossen wird.

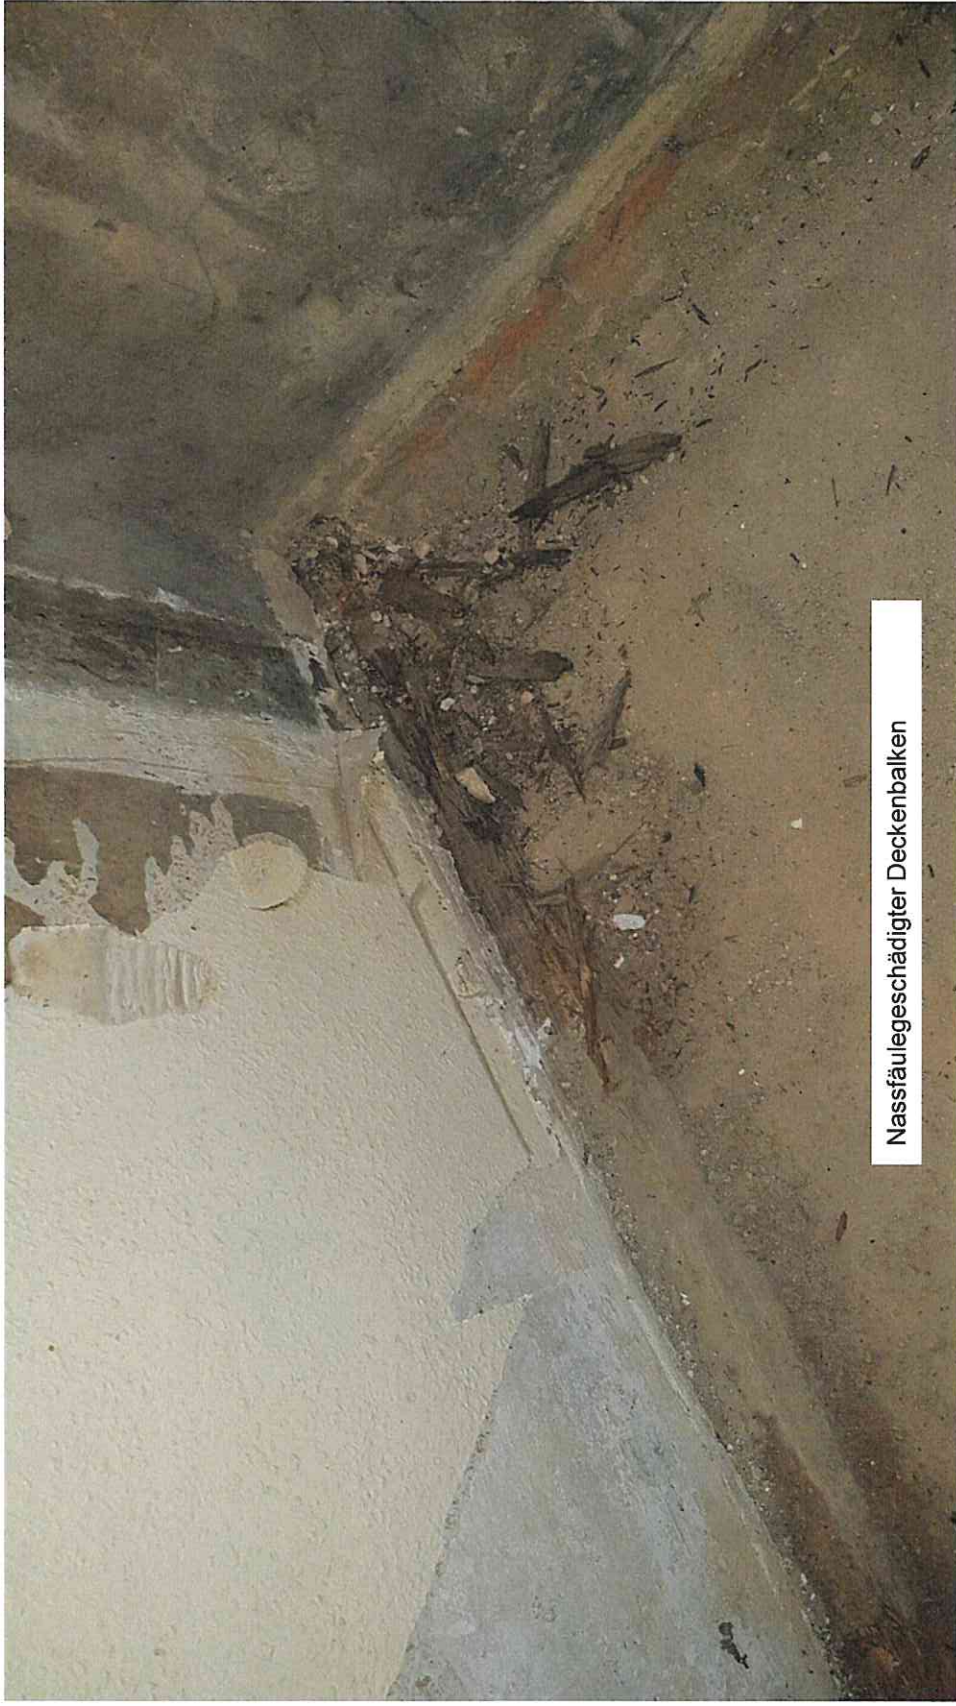
Nassfäulegeschädigter Deckenbalken

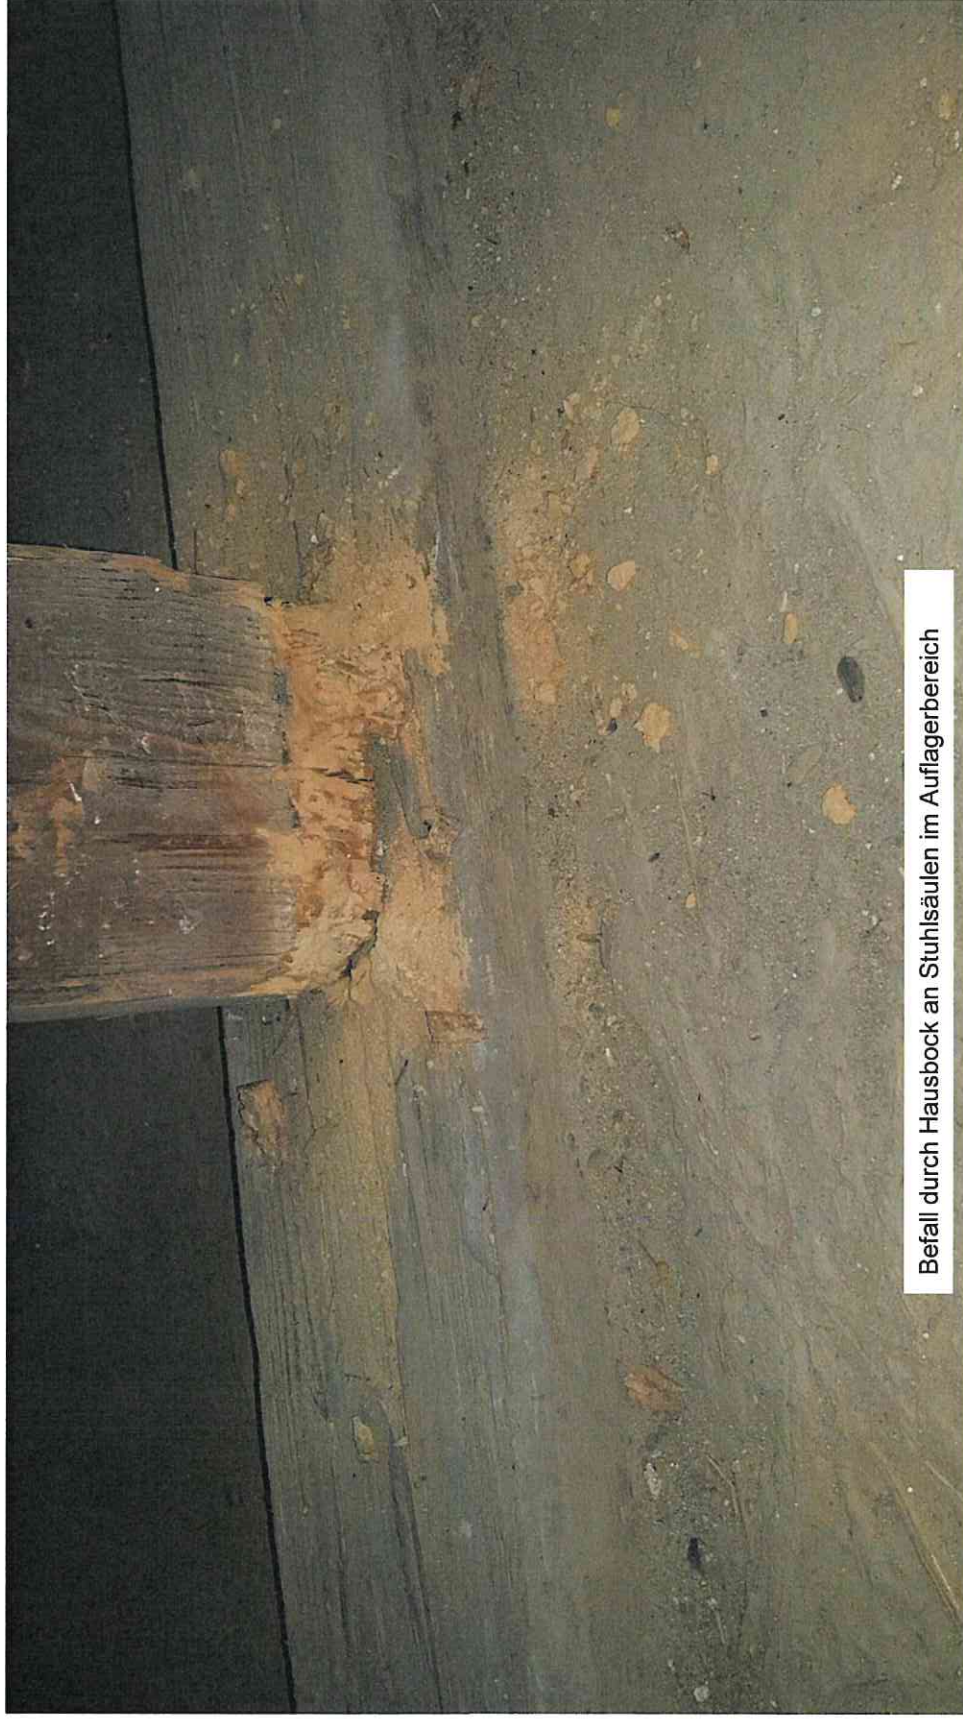
Befall durch Hausbock an Stuhlsäulen im Auflagerbereich
