Ihr Auftrag vom: 01.08.2024
Unser Zeichen: 4760/ha/ri-svs
Datum: 18.10.2024, Rev.0
20.11.2024, Rev.1

**Historische Recherche
Für das geplante Gewerbe- und Industriegebiet Quarmbeck
für die Welterbestadt Quedlinburg**

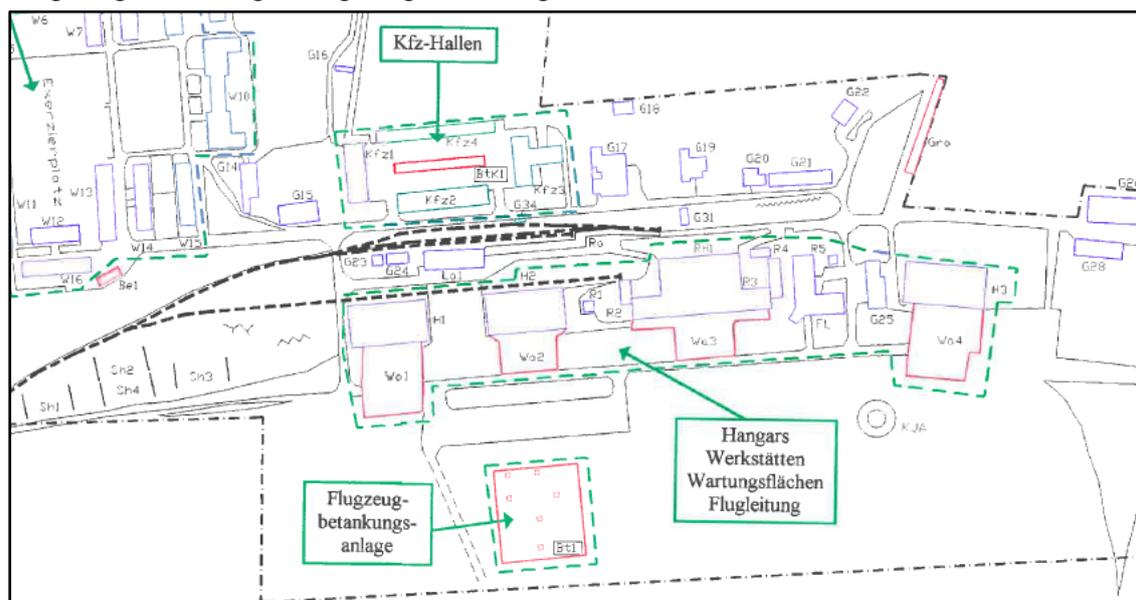
Abb. 3-1 Detailkarte 1 aus 1945 aus [U7]

- Belegt ist ein zentrales Flugfeld ohne befestigte Start- und Landebahnen, ein nördlich angrenzender flugtechnischer Bereich, ein Munitionslager im Südwesten und Betankungsanlagen im Norden und Süden.
- Relevant für den Untersuchungsstandort der Welterbestadt Quedlinburg sind die Flugzeugbetankungsanlage, vgl. nachfolgender Ausschnitt aus Abb.1 aus dem Norden.

- Detaillierte Unterlagen für die Betankungsanlagen im Südbereich lagen nicht vor.
- Die weiteren Reparaturbereiche befinden sich außerhalb des Betrachtungsbereichs, der Bordwaffenjustierstand befindet sich als markantes rundes Gebäude im Nordosten (zwei Kreise).
- Nachfolgende Darstellung zeigt den Bereich von Schießstand und Raketenabschussanlage:

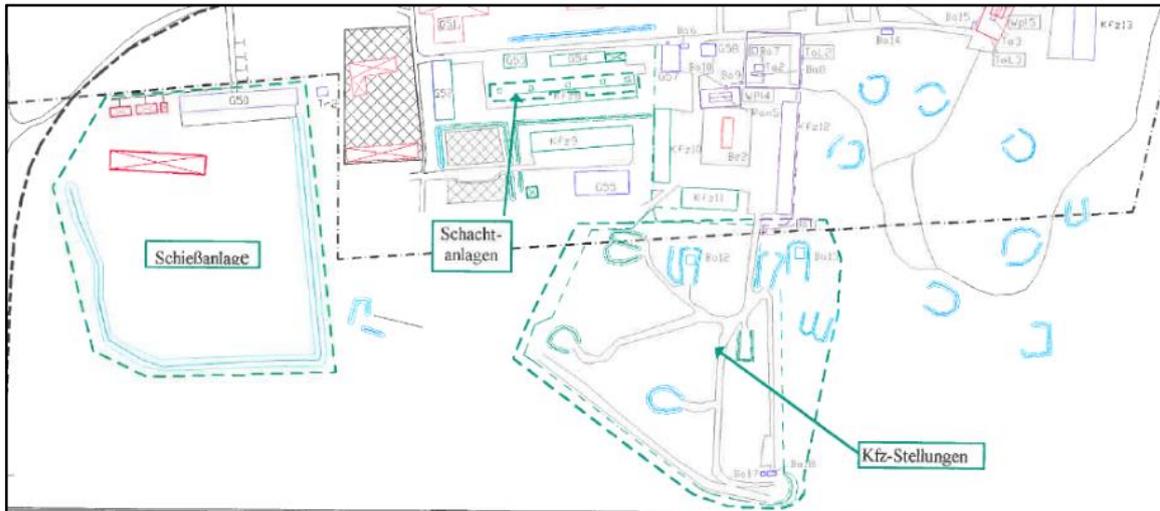
Abb. 3-2 Detailkarte 3 aus 1945 aus [U7]

- Beschrieben wird, dass innerhalb der Raketenabschussanlage und dem Schießstand mit Altmunition zu rechnen ist. Weiterhin wird der Hinweis auf die Möglichkeit der Vergrabung von Munition gegeben, die bei Übungen leider üblich war und von der weiterhin eine Gefährdung ausgeht.

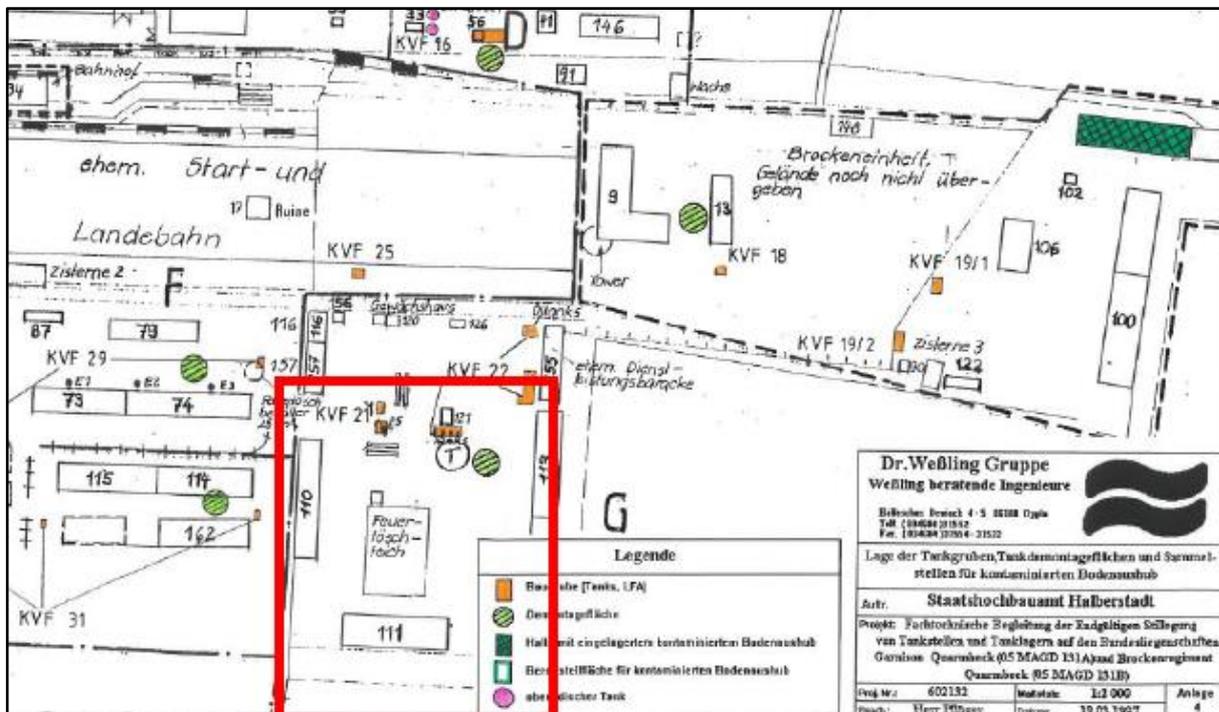
Abb. 3-3 Ergebnisse der Untersuchungen der WBI (Anl. 4 in (U8)) mit aktuellem Untersuchungsbereich

- FTB bei Tankrückbau (Rückbaubegleitung, Vermessung, Sohlbeprobung, Wiedereinbau).
- Der Rückbau von Tanks erfolgt auf 13 KVF, weiterhin wird die Sanierung und Reinigung/Rückbau von LFA auf 4 KVF dokumentiert.
- Der SZW ist mit 1.000 mg/kg MKW und der Wiedereingabegrenzwert mit 500 mg/kg MKW festgelegt.
- Anlage 4 des Berichts enthält für die KVF 21 und 22 diverse Baugruben nördlich des Feuerlöschteichs sowie Öltanks und die Tanks einer Tankstelle – (Die rot eingerahmten Flächen befinden sich im Untersuchungsbereich der HE, vgl. nachfolgende Darstellung).

- Anlage 7 des Berichtes enthält eine Fotodokumentation zu den ausgeführten Schürfen.
- Die Tankbergung und Rückverfüllung der Gruben erfolgte entsprechend den behördlichen Vorgaben. Prüfberichte mit Analytikdaten der Sohlbeprobungen liegen nicht vollständig vor.

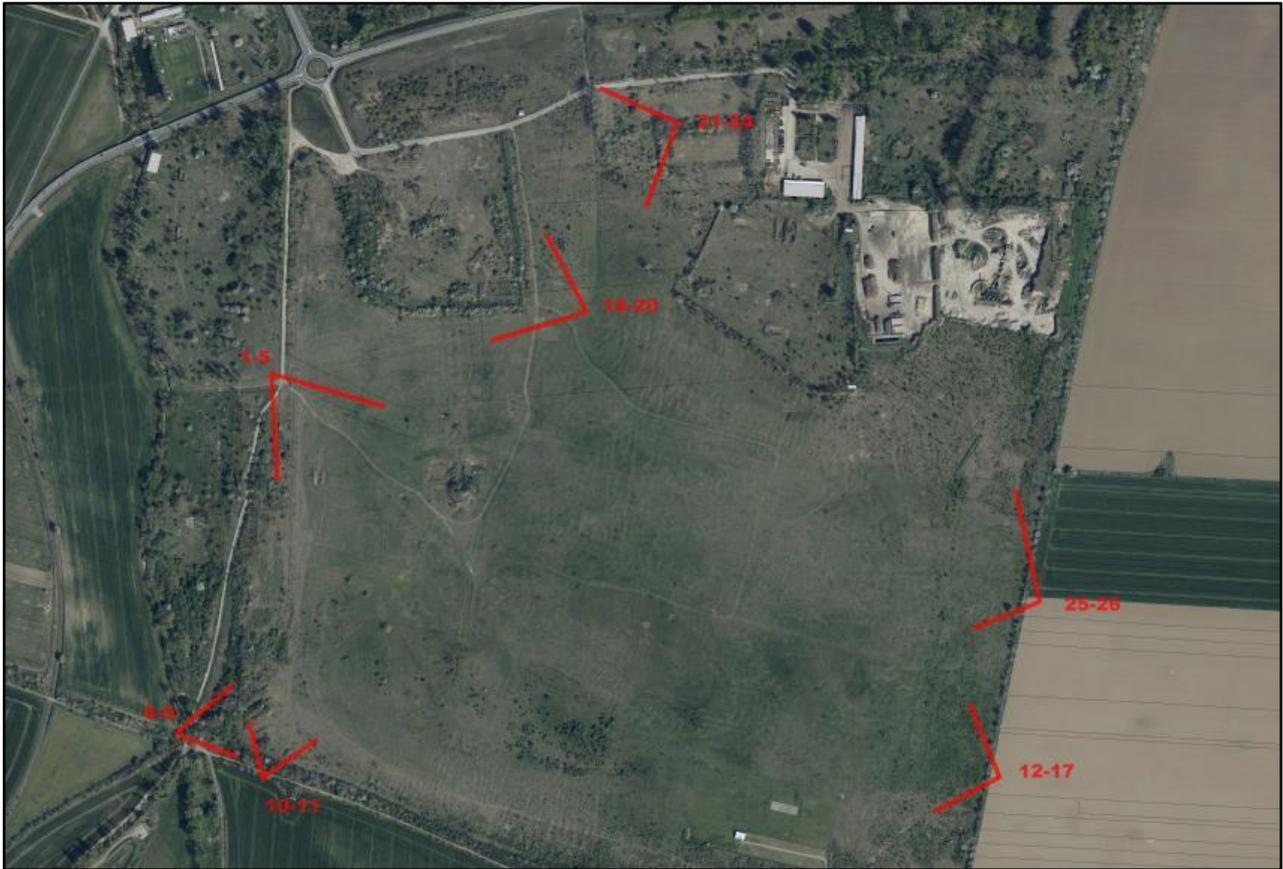
Abb. 3-6 Ausschnitt aus Übersicht zu den Bild-Nr. der Drohnenbefliegung [U26], digital im Bestand der Anlage 6

- Ausgeführt wurde eine Drohnentestbefliegung nach Neuerwerb der Drohne für die Feuerwehr.
- Aufgenommen wurden 26 Luftbilder mit unterschiedlichen Blickrichtungen.
- Durch Kollegen der Stadtverwaltung wurde eine Karte mit Blickrichtung der Drohne erstellt, die die Nutzung der einzelnen Fotos erleichtert.

- Nutzung der Luftaufnahmen zur Beschreibung einzelner KVF auf der Liegenschaft.
- Es ist keine flächenhaft vollständige Aufnahme des Standortes, bietet aber sehr gute Aussagen zum Bewuchs und der Morphologie der Fläche zum 18.03.2023 (vegetationsarme Zeit).
- Strukturen, Fundamente, Gruben, Krater und Wälle sind gut erkennbar. Vegetationsschäden sind teilweise erkennbar.
- Die Nutzung weiterer Drohnenaufnahmen zur gezielten Untersuchung der Fläche, auch nach Veränderung durch den üppigen Bewuchs in 2024, erscheint zielführend.
- Die Aufnahmen werden zur Beschreibung einzelner KVF herangezogen.

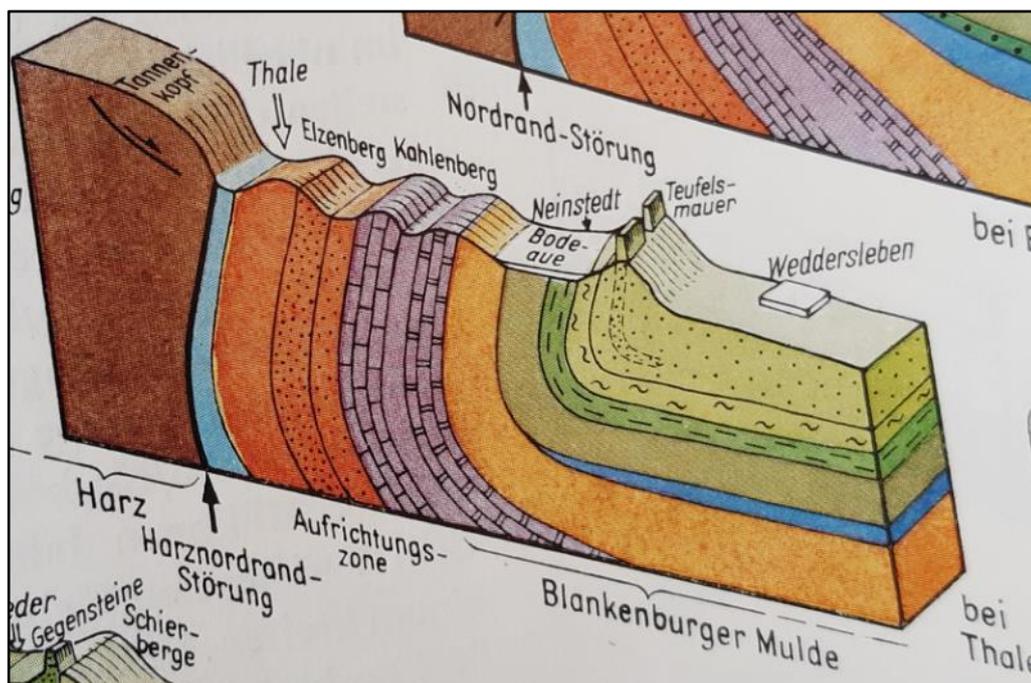
Abb. 4-1 Ausschnitt aus Blockbild aus [L3] S. 62 Detail mit Standort (Osten von Weddersleben)

Die zweite gebirgsbildende Phase setzte in der Kreide (60 bis 145 Mio. Jahre) mit der subherzynischen Phase ein. Hierbei wurde der Harz als Bruchscholle gehoben und entlang der Harznordrandstörung, welche durch die Orte Blankenburg, Thale und Gernrode (südlich Quarmbeck) verläuft, auf das nördliche Vorland aufgeschoben. In Folge der erneuten Hebungsprozesse wurden die Gesteine des Mesozoikums im heutigen Harz erodiert und nördlich der Störungszone steilgestellt bis überkippt. Nachfolgende Darstellung aus Waggenbreth/Steiner verdeutlicht die Situation im Blockbild.

Die im Untergrund liegenden Salzgesteine des Zechsteins reagierten auf den Gebirgsdruck der überlagernden mesozoischen Gesteine plastisch und stiegen entlang von Störungszonen auf (= "Halogenese"), wodurch sich durch Aufwölbung der darüberliegenden Gesteinsschichten die für das nördliche Harzvorland typischen Salzdiapire („Sättel“) bildeten (u.a. Harly, Salzgitterer Höhenzug und Quedlinburger Sattel). Aufgrund der hierdurch im Untergrund fehlenden Salzschieben bildete sich durch Senkung die subherzynen Kreidemulde als südlicher Teil der subherzynen Senke heraus.

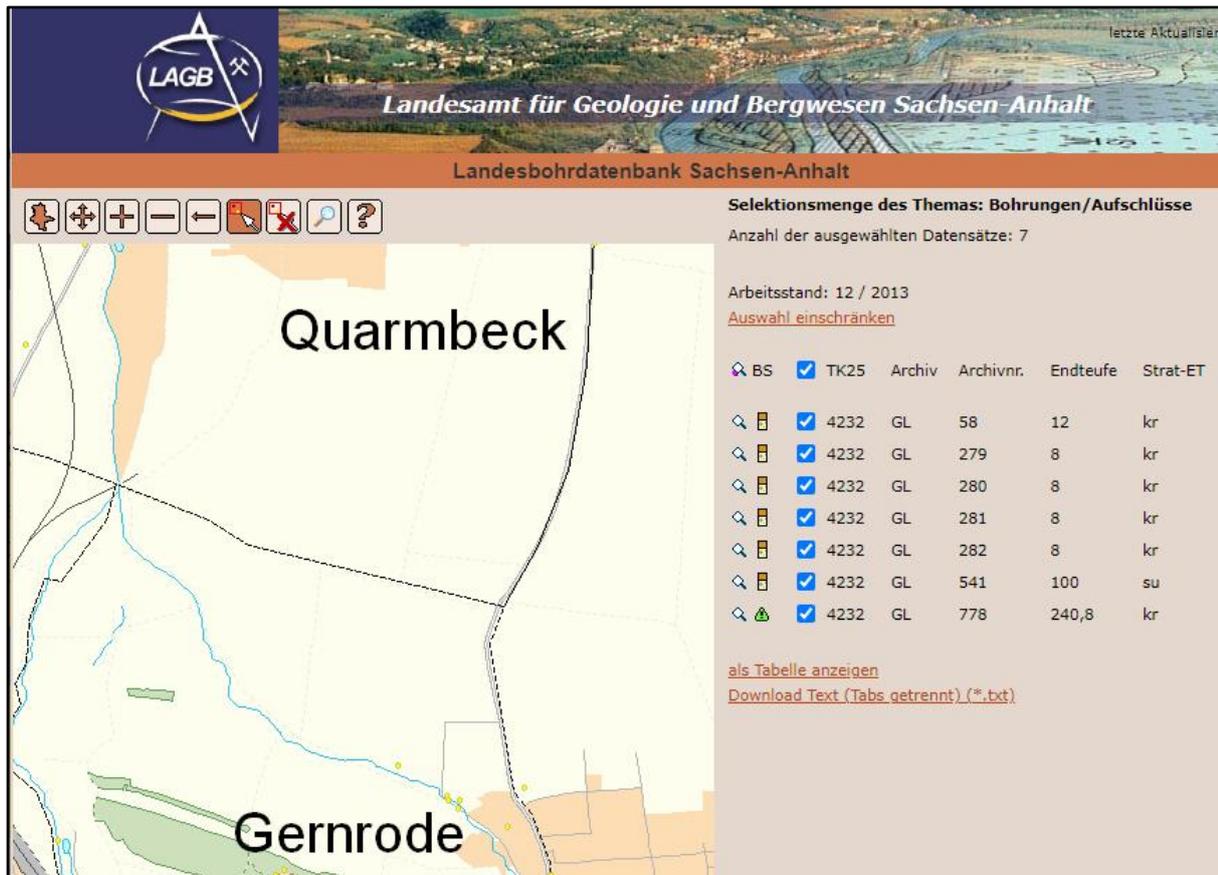
Abb. 4-2 Ausschnitt aus der Landesbohrdatenbank, Quelle: LAGB

Nachfolgende Darstellung des Schichtenverzeichnisses der Bohrung 171 stellt das typische Normalprofil dar, welche die Schichtenfolge am Standort sehr gut beschreibt. Die Bohrung befindet sich nördlich der Ortschaft Quarmbeck.

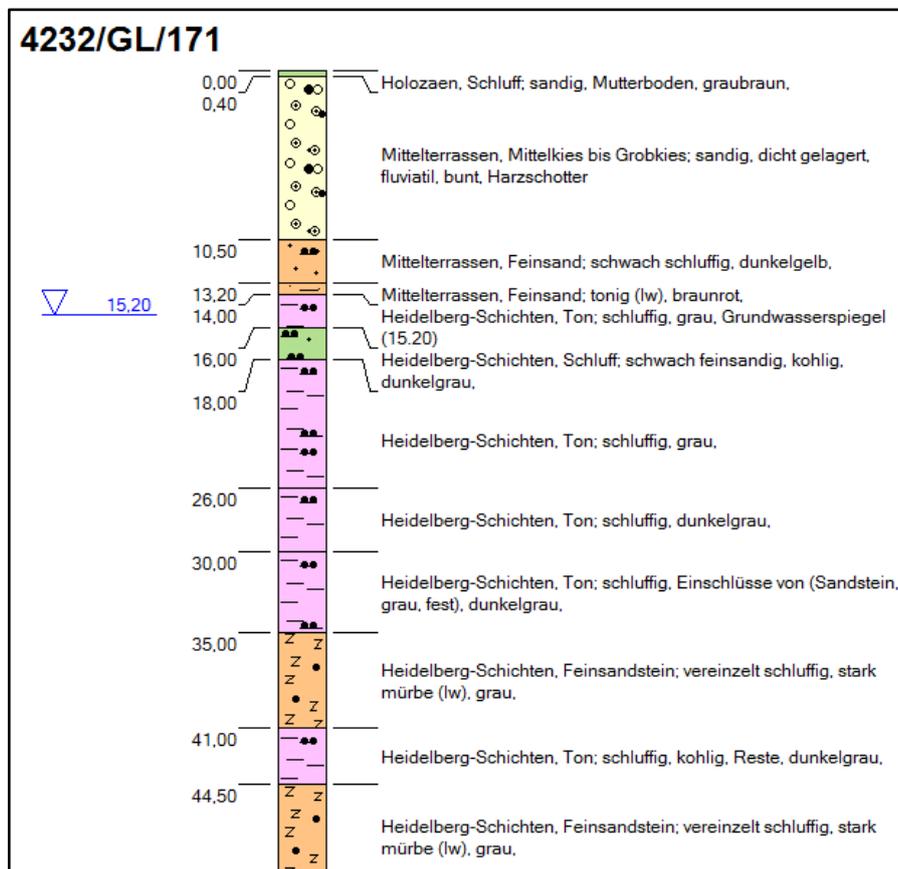
Abb. 4-3 Beispielhafte Schichtenfolge des Standorts

Die Terrassenmächtigkeit nimmt nach Norden deutlich zu, d.h. am Untersuchungsstandort ist die Terrassenmächtigkeit vermutlich geringer, aber der Schichtaufbau des Heidelbergsandsteins so zu erwarten, d.h. es gibt eine Wechsellagerung von gut durchlässigen und bindigen Schichten.

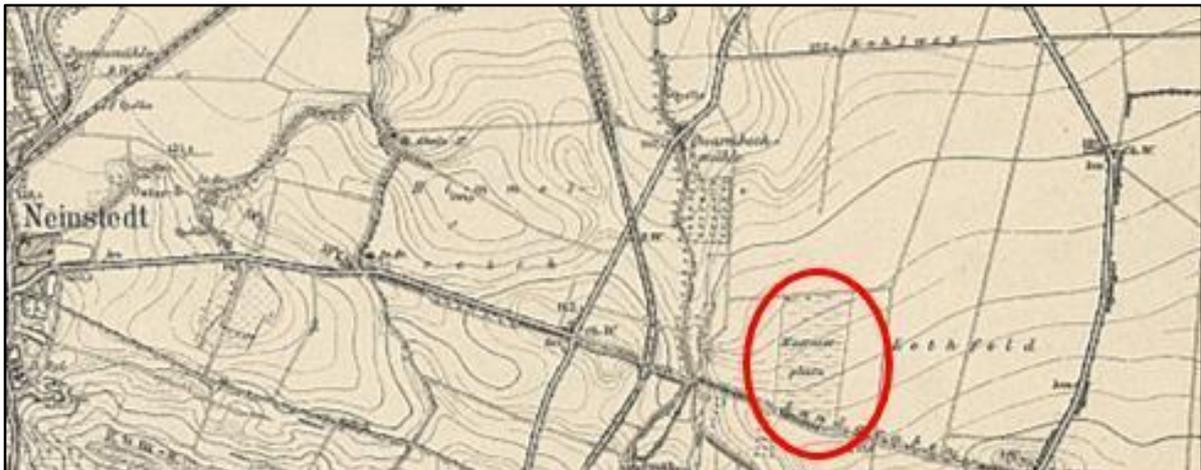
Abb. 5-2 Messtischblatt 2381 (neu: 4232) königlich preussische Landesaufnahme 1903, Herausgabe 1905 mit Kasernenplatz am Landgraben im Lethfeld (roter Rahmen)

- Die Aufnahme vom Reichsamt für Landesaufnahme aus dem Jahr 1898 zeigt wiederum lediglich den Leth Turm.
- Am 16.06.1927 wird der Verkehrslandeplatz Ostharz in Quarmbeck eingeweiht und zunächst zivil genutzt (Artikel in der Volksstimme vom 12.02.2000, Archiv Stadtverwaltung [U28]).
- Im Zeitraum 1903-1927 erfolgte weiterhin die Einrichtung eines Exerzierplatzes am Artilleriestandort Quedlinburg. Dieser wurde aber ausschließlich im Süden der Fläche errichtet. Der nördliche Flächenteil unterlag der Flugplatznutzung. Nachfolgender Kartenausschnitt belegt den Übungsplatz.

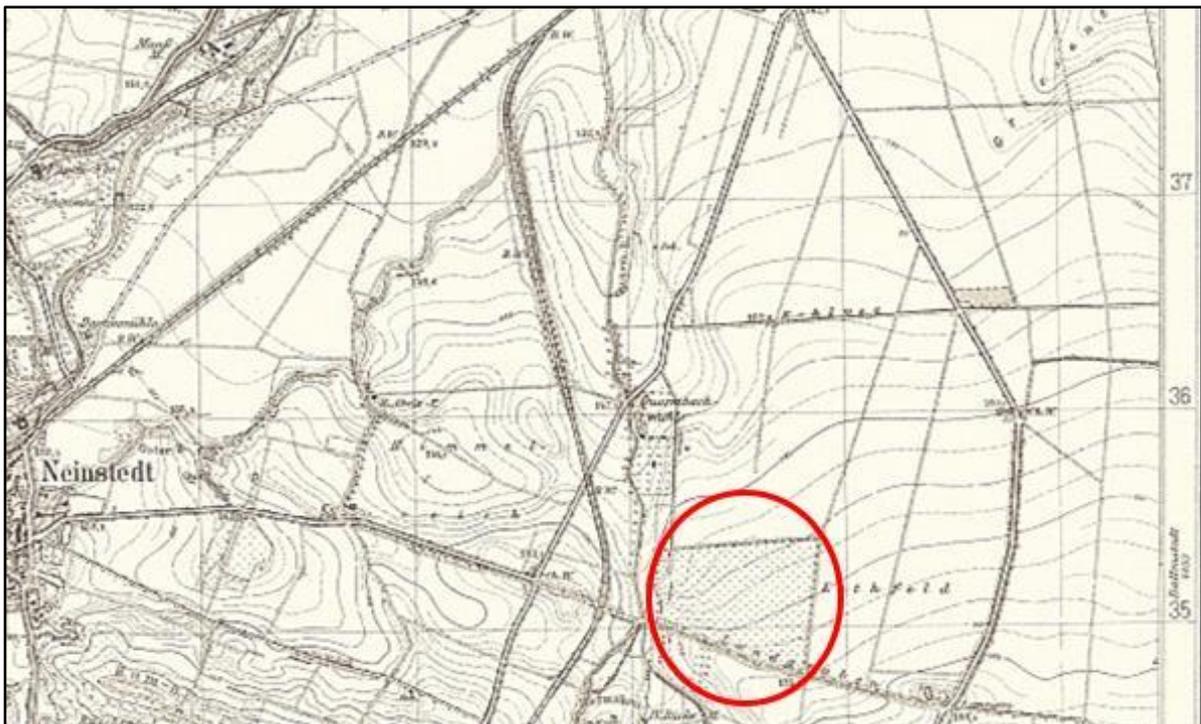
- Von 1932 bis 1936 wurde ein Flughafen II Ordnung (für eine zivile und militärische Nutzung) errichtet. Nachfolgender Ausschnitt aus dem Messtischblatt verdeutlicht die Entwicklung/Erweiterung der Übungsfläche nach Westen.

Abb. 5-3 Messtischblatt 4232 Reichsamt für Landesaufnahme 1938, Herausgabe 1940 mit Kasernenplatz am Landgraben (roter Rahmen) nach Westen erweitert

Skizze und Messtischblatt zeigen die gleiche Verbreitung der militärisch genutzten Fläche. Der Flugplatz hat sich nördlich davon befunden und gestartet und gelandet ist man je nach Windrichtung auf der relativ ebenen Graspiste.

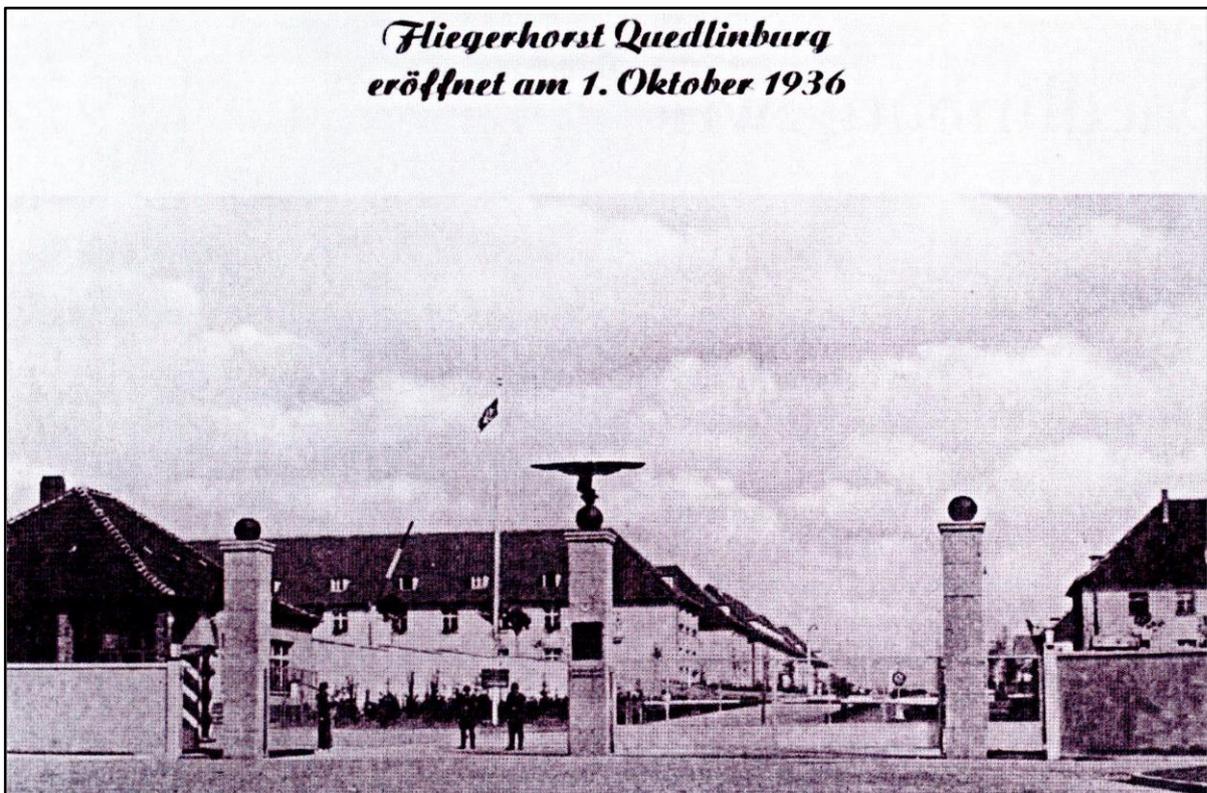
Abb. 5-5 Abbildung aus Akten der Stadtverwaltung, Akteneinsicht 04.09.2024

- Für den Zeitraum 1936 bis 1945 ist die Einrichtung des Fliegerhorstes Römergraben in Quedlinburg nachgewiesen, nachfolgendes Foto fand sich in den Unterlagen der Stadtverwaltung.

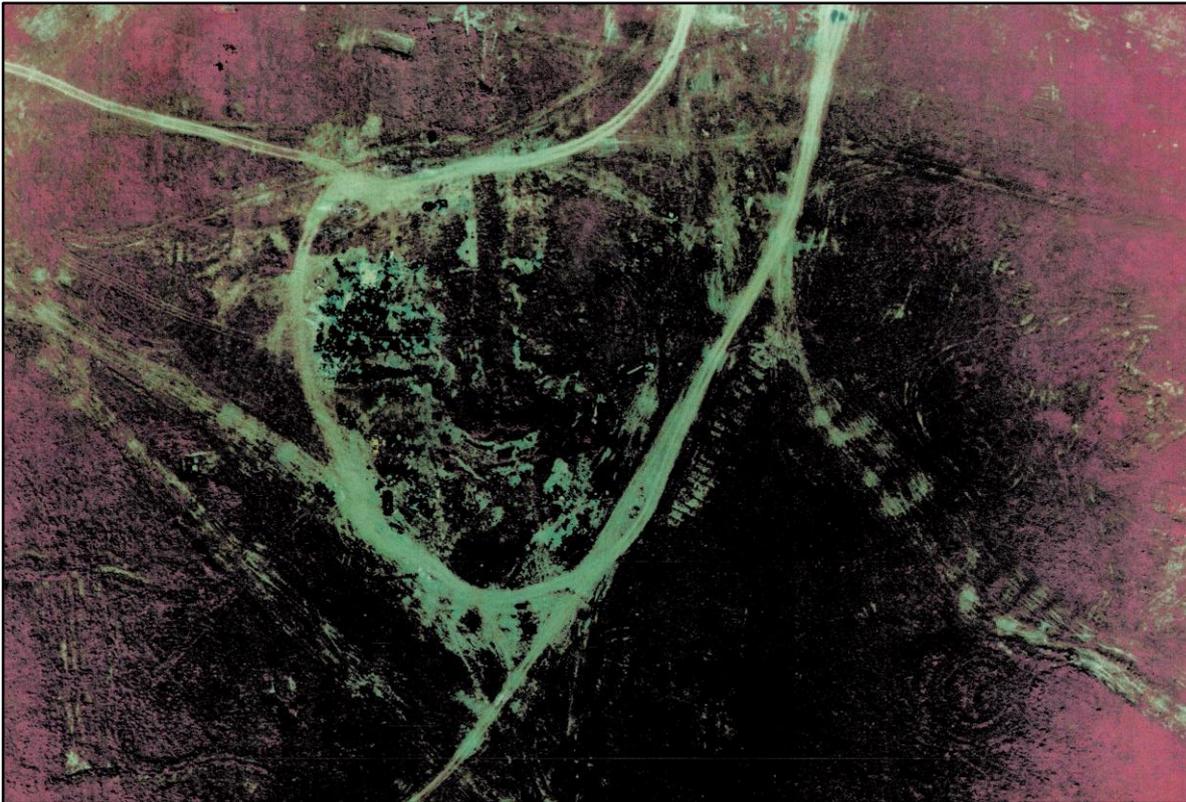
Abb. 5-7 Ausschnitt aus dem Luftbild 4, Anlage Karte 3 aus [U2] Abbildung 1

Auch aus diesem Zeitraum liegen keine Karten oder Pläne vor. In [U2] werden Luftbilder aus 1991 aufgeführt, die die militärische Nutzung belegen (Fahrspuren und Krater aus dieser Zeit sind erkennbar).

Im Ergebnis der Recherche der TU Berlin aus dem Jahr 1991/92 [U2] ist die Nutzung der relevanten Fläche mit mindestens 3 Schießplätzen und 2 Schießständen belegt. Schießplätze waren im Nordteil des Untersuchungsstandortes angesiedelt. Zum einen gab es Schießplätze für Handfeuerwaffen (K16, K38, B6 in [U2] und Schießstände für Handfeuerwaffen (KK23) und MG (K42), die auch heute noch durch die wallartige Begrenzung markant erkennbar sind und in Anlage 1.2 und 1.4 dargestellt sind. (Berichtet wurde, dass K16 zuletzt als Schießstand mit Lasertechnik (simultan) genutzt wurde.)

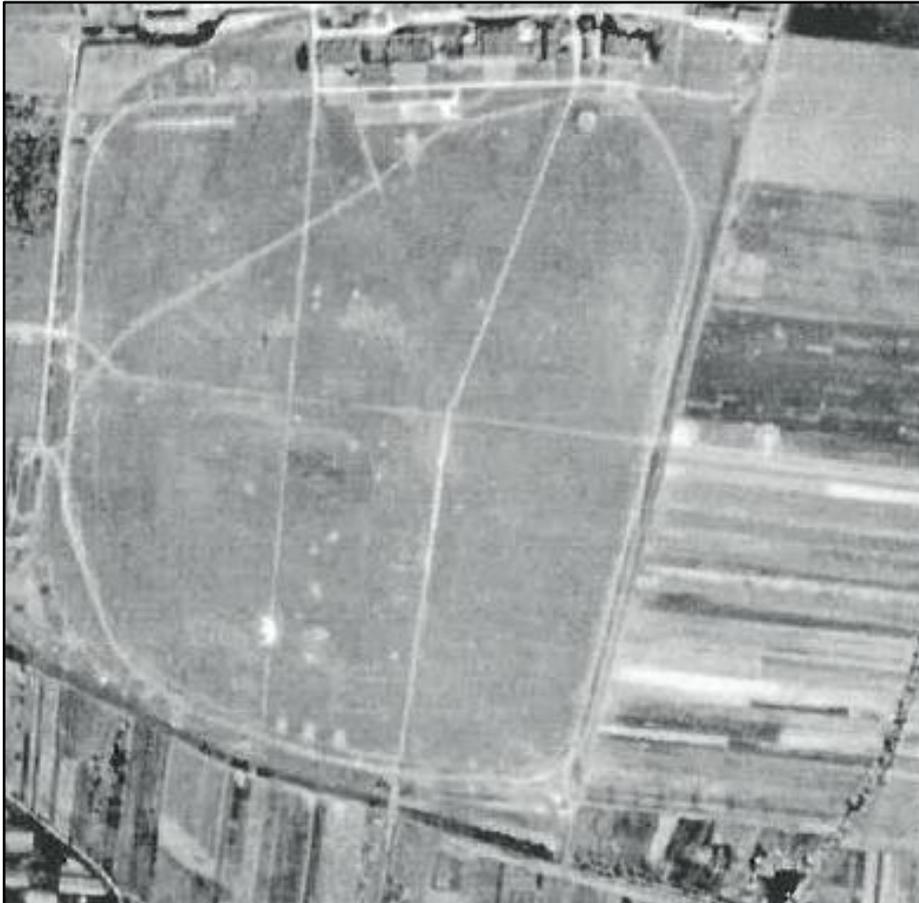
Abb. 5-8 Ausschnitt aus dem Luftbild 1.5 Anlage 2 aus [U6] Abbildung 1

Inwiefern hierbei die üblicherweise auf Flugplätzen vorhandene Ringleitung zum Betanken der Flugzeuge mit Flugkraftstoff (deren Vorhandensein bzw. Verlauf unbekannt ist, siehe nachfolgendes Kapitel) beschädigt wurde, ist unbekannt.

Schlussendlich musste die Flugplatznutzung eingestellt werden. Über den Verbleib / Umnutzung (Frontsammelstelle) / Zerstörungsgrad der Gebäude, Flugzeuge, Betankungsanlagen ist nichts dokumentiert.

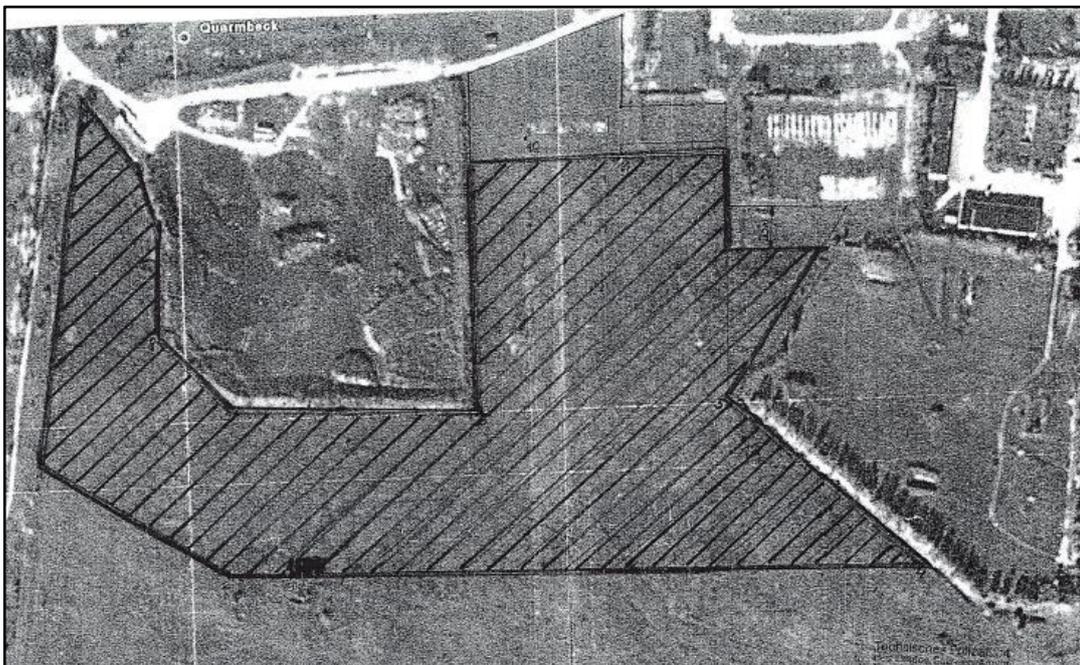
Die nachfolgende Darstellung enthält die freigegebene Fläche, in diesem Bereich erfolgten die Baugrunduntersuchungen.

Abb. 5-9 Ausschnitt aus Anlage zum Schreiben vom 05.02.08 aus Unterlagen der Stadtverwaltung [U2]
Der Schießplatz und der Standort der Raketenabschussanlage bleiben von den Freigaben ausgenommen.

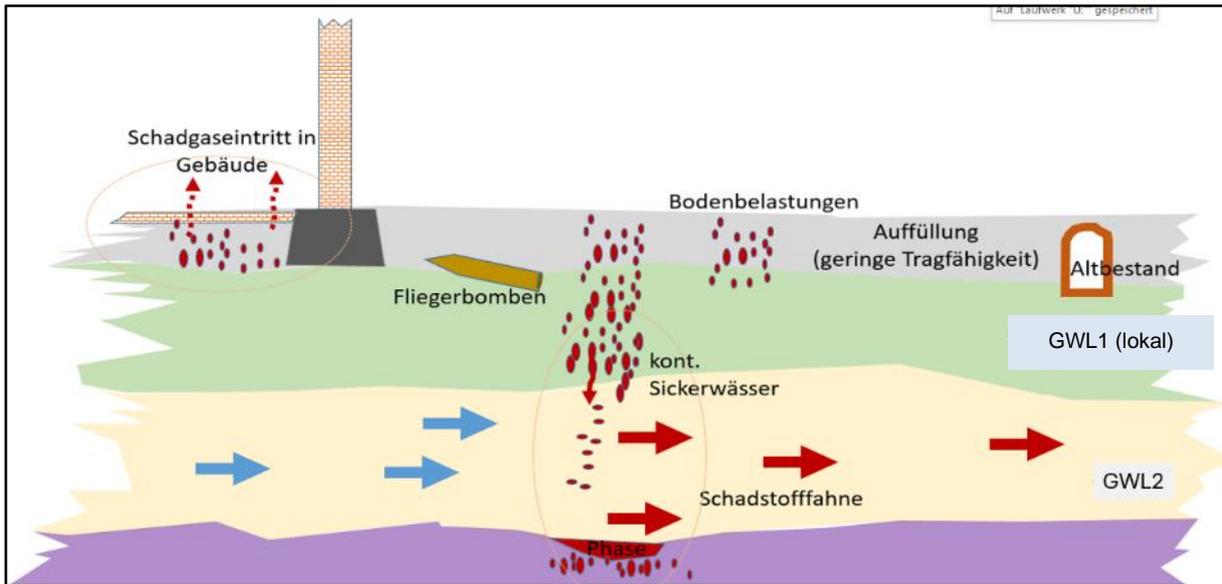
Abb. 6-1 Prinzipschema der erweiterten Altlastenbewertung in Vorbereitung der Nachnutzung des Areals

Die grundwasser- und die nutzungsbezogene Betrachtung der Altlastensituation unterscheiden sich signifikant voneinander. In der folgenden Abbildung ist zunächst schematisch das Prinzipschema der erweiterten Altlastenbewertung in Vorbereitung der Baufreimachung des Areals dargestellt.

Bei der grundwasserbezogenen Betrachtung ist zu bewerten, ob von dem im Untergrund nachgewiesenen Schadstoffen ein relevanter Eintrag in das Schutzgut Grundwasser erfolgt. Dies kann zum einen über den **Sickerwasserpfad** sein (sofern die Kontaminationen sich in der ungesättigten Bodenzone befinden) oder aber die Kontaminationsquelle befindet sich bereits in der grundwassergesättigten Bodenzone und wird entsprechend vom Grundwasser umspült. Hier erfolgt ein permanenter Schadstoffeintrag über die sog. **Kontaktwasser**.

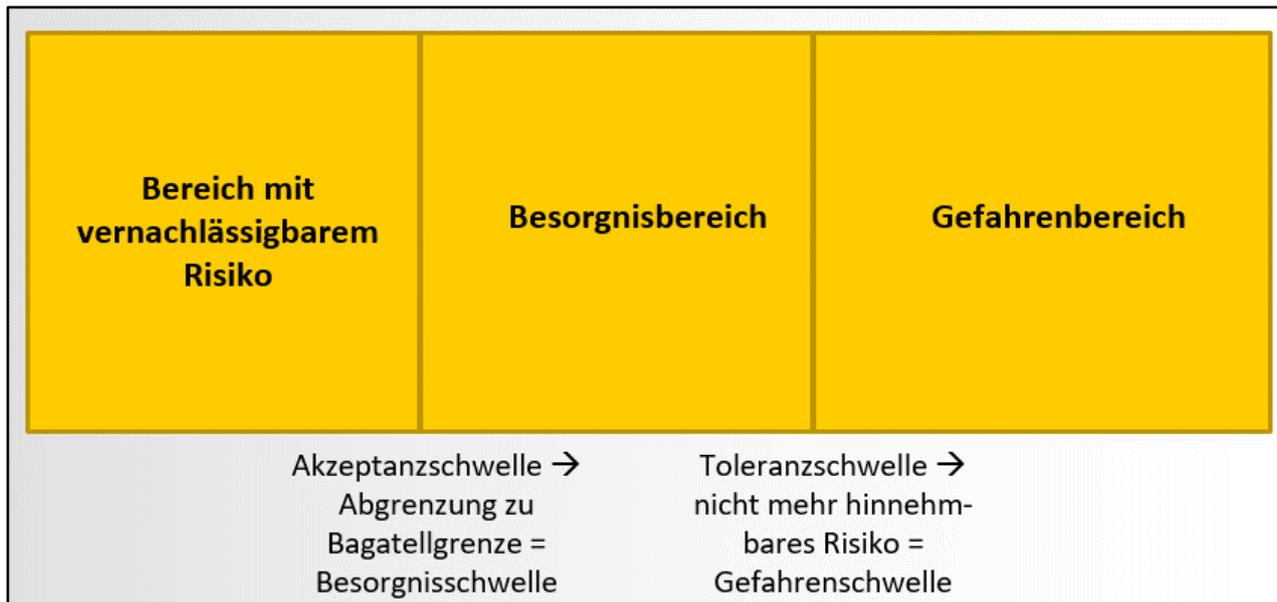
Abb. 6-1 Begrifflichkeiten bei der Risiko- und Gefahrenbewertung

Als „**Toleranzschwelle**“ wird der Übergang zu einem nicht mehr hinnehmbaren Risiko für schädliche Auswirkungen auf die Schutzgüter bezeichnet, was zugleich identisch ist mit dem juristischen Begriff der Gefahrenschwelle („hinreichende Wahrscheinlichkeit für einen Schaden“). Bei Überschreiten der Toleranzschwelle befinden wir uns im **Gefahrenbereich**.

Als „**Akzeptanzschwelle**“ wird der Übergang von einem vernachlässigbaren Risiko für schädliche Auswirkungen auf Schutzgüter zum Besorgnisbereich bezeichnet, was zugleich identisch ist mit dem juristischen Begriff der Besorgnisschwelle und dem umgangssprachlichen Begriff der Bagatellgrenze einhergeht.

Die erläuterten Begrifflichkeiten sind nachfolgend noch einmal grafisch zusammengefasst.

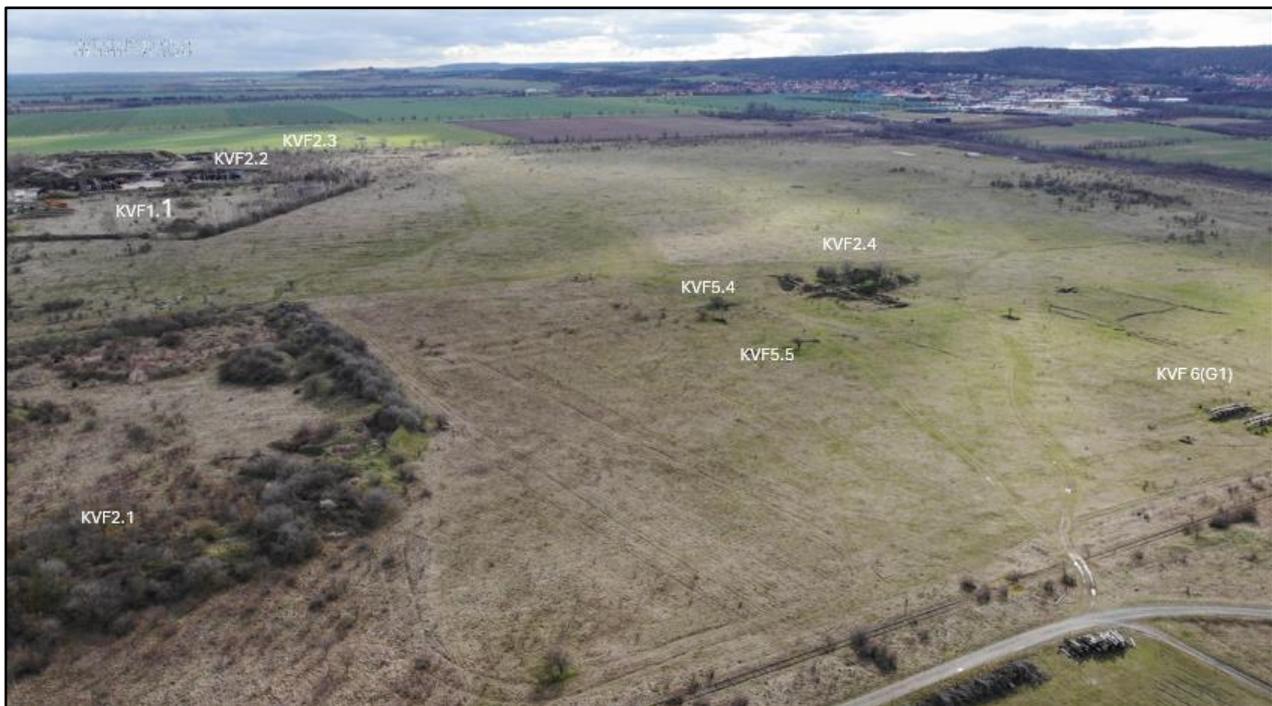
Abb. 6-2 Drohnenbefliegung vom 18.03.2023 [U26] Foto 4 Detail mit Standort (Blickrichtung Südost)

Die Jahre 2020-2023 waren sehr trockene Jahre und auch der die Fläche zur Beweidung nutzende Schäfer stellte einen erheblichen Neubewuchs in 2024 fest. 2023 mussten seine Schafe mehrfach umgesetzt werden, weil das Futter (der Bewuchs) fehlte. Somit weisen die Aufnahmen mit der Drohne gute Ergebnisse auf.

Auf der oberen Abbildung ist der Schießplatz mit der Wallanlage (KVF 2.1) deutlich erkennbar. Die gut erkennbaren KVF sind beschriftet. Markant und auch 2024 erkennbar ist die Erhebung der KVF 2.4 (Detailaufnahme siehe untere Abbildung).

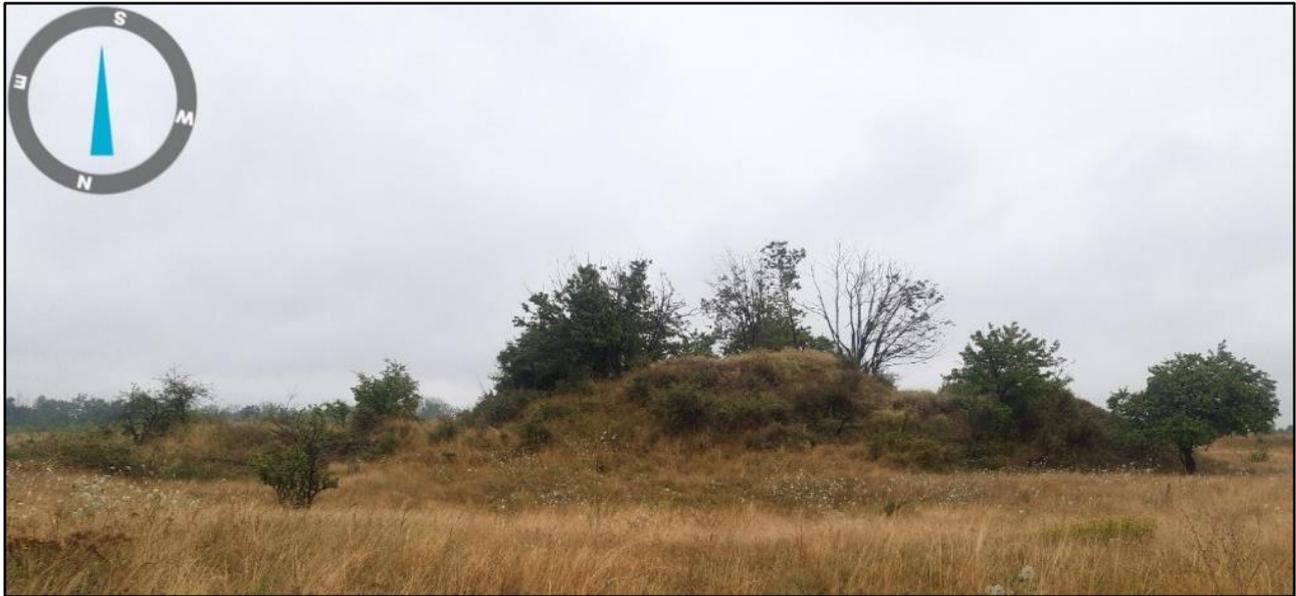
Abb. 6-3 Standortbegehung am 02.08.2024 KVF 2.4 (Blickrichtung Südsüdost)

Im Gespräch mit dem Schäfer wurde im Bereich der Erhebung auf das Vorhandensein von Rohren/Schächten aufmerksam gemacht, was für Entgasungs-/Belüftungsschächte einer Bunkeranlage sprechen könnte.

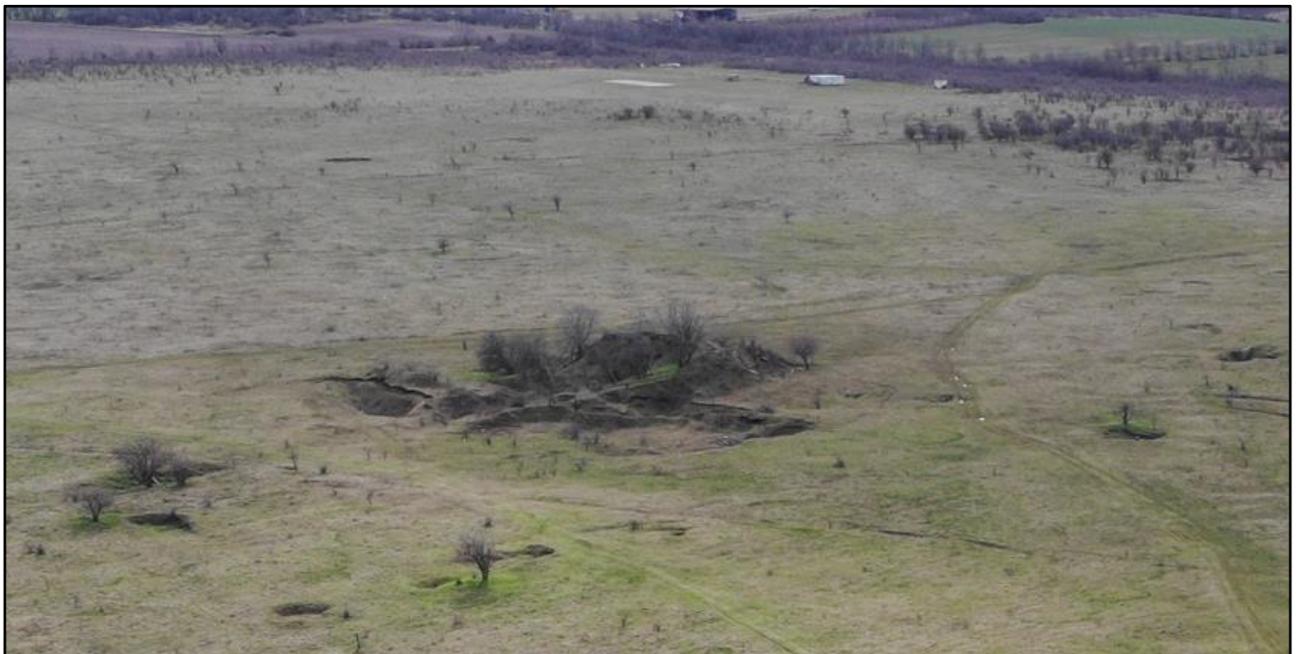
Abb. 6-4 Drohnenbefliegung vom 18.03.2023 [U26] Detail aus Foto 1, KVF 2.4 (Blickrichtung Südost)

Die sich westlich der KVF 2.4 befindenden Gruben, die 2023 im Luftbild gut erkennbar waren, vgl. nachfolgender Ausschnitt aus Foto 1, waren 2024 im Gelände stark überwachsen und fotografisch nicht zu erfassen.

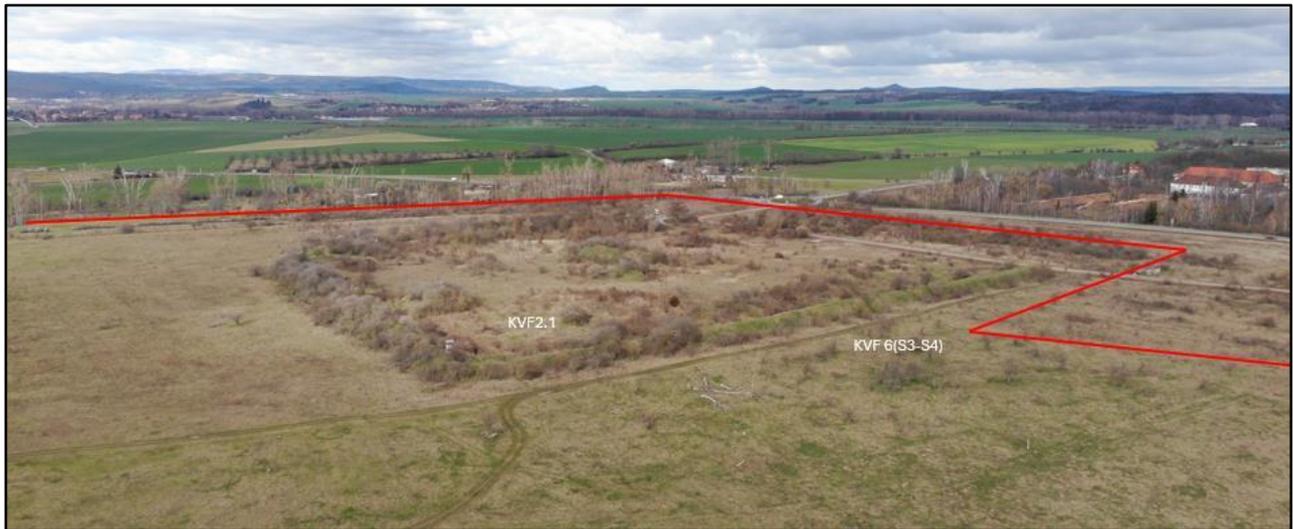
Abb. 6-5 Drohnenbefliegung vom 18.03.2023 [U26] Foto 20 Detail mit Standort (Blickrichtung Nordwest)

2024 ist der Bewuchs dicht und die Flächen (insbesondere im Norden: KVF 2.1 und 1.1) sind so dicht mit dornigem Gebüsch (Weißdorn, Hagebutte, Brombeere, Hopfen) überwachsen, dass im Gelände weder ein Foto sinnvoll erschien noch die Fläche begangen werden konnte. 2023 war die Übersicht relativ gut gegeben, vgl. nachfolgende Aufnahme.

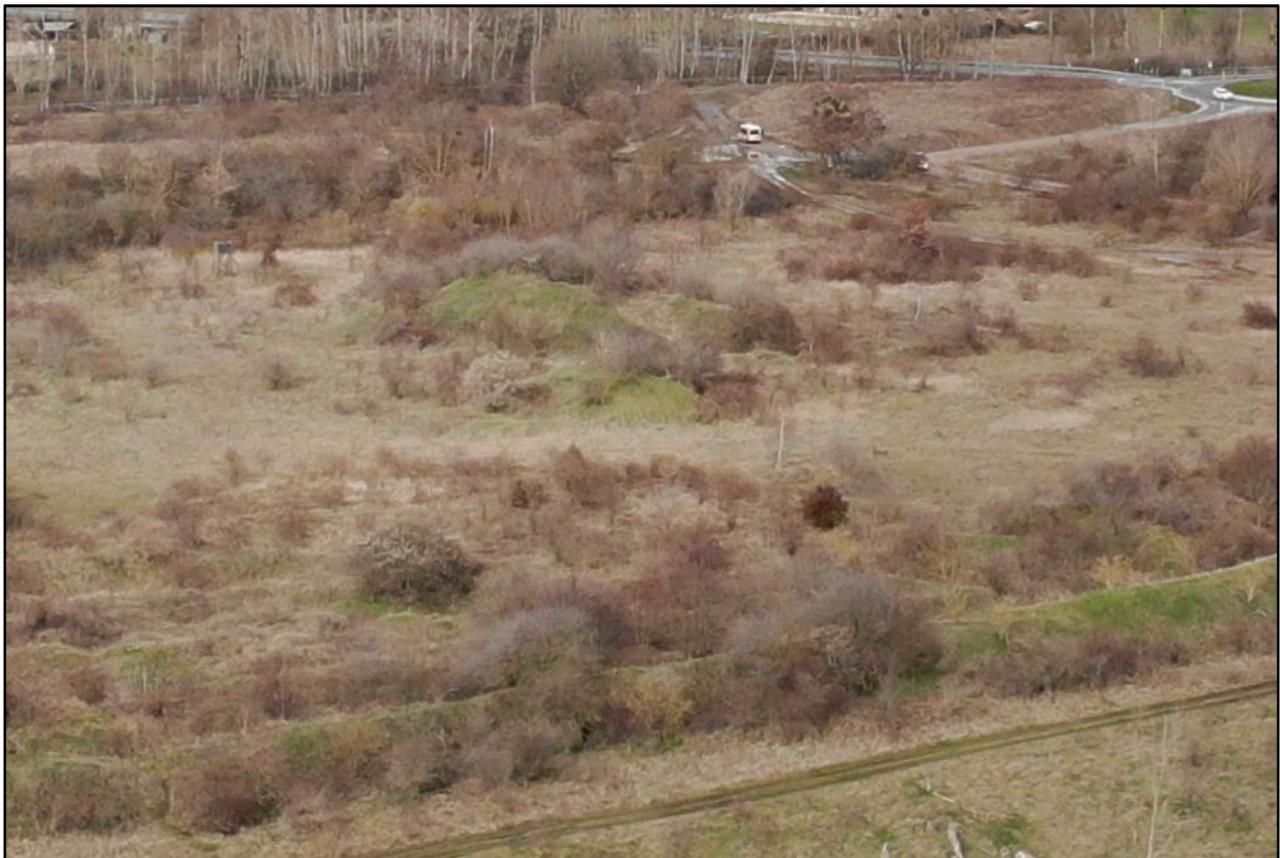
Abb. 6-6 Drohnenbefliegung vom 18.03.2023 [U26] Foto 18 Detail mit Standort (Blickrichtung Nordwest)

Die Vergrößerung der Aufnahme bringt inmitten des Schießplatzes ein abgelagertes Haufwerk zu Tage, von dem weder Funktion nach Ablagerungszeitpunkt recherchiert werden konnte. Der Wall, der die Fläche der KVF 2.1 umgrenzt ist zwischen 2 und 5 m hoch. Eine Schießrichtung, der Verlauf von Geschößbahnen sind nicht mehr feststellbar, somit ist von einer umlaufenden Belastung mit Munition zu rechnen.

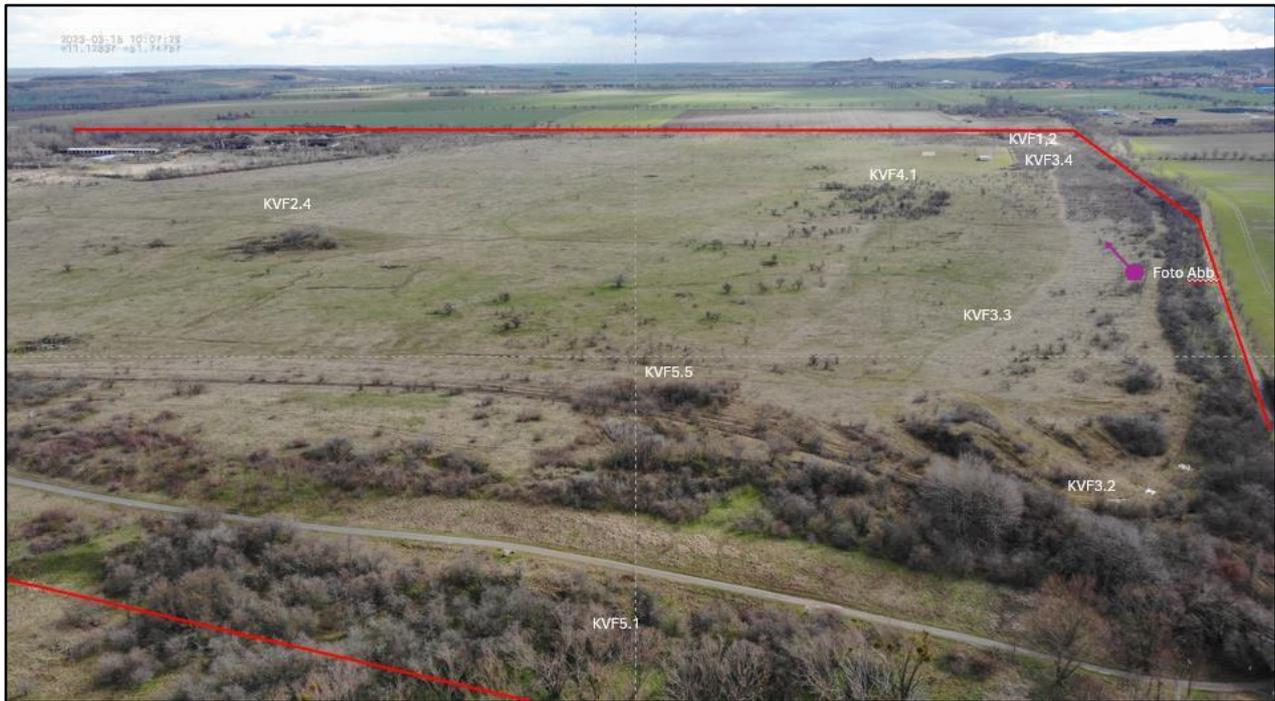
Abb. 6-7 Drohnenbefliegung vom 18.03.2023 [U26] Foto 6 Südteil Standort (Blickrichtung Ost)

Auch der Südteil der Fläche war lediglich an den Randbereichen mit Büschen und Bäumen bewachsen

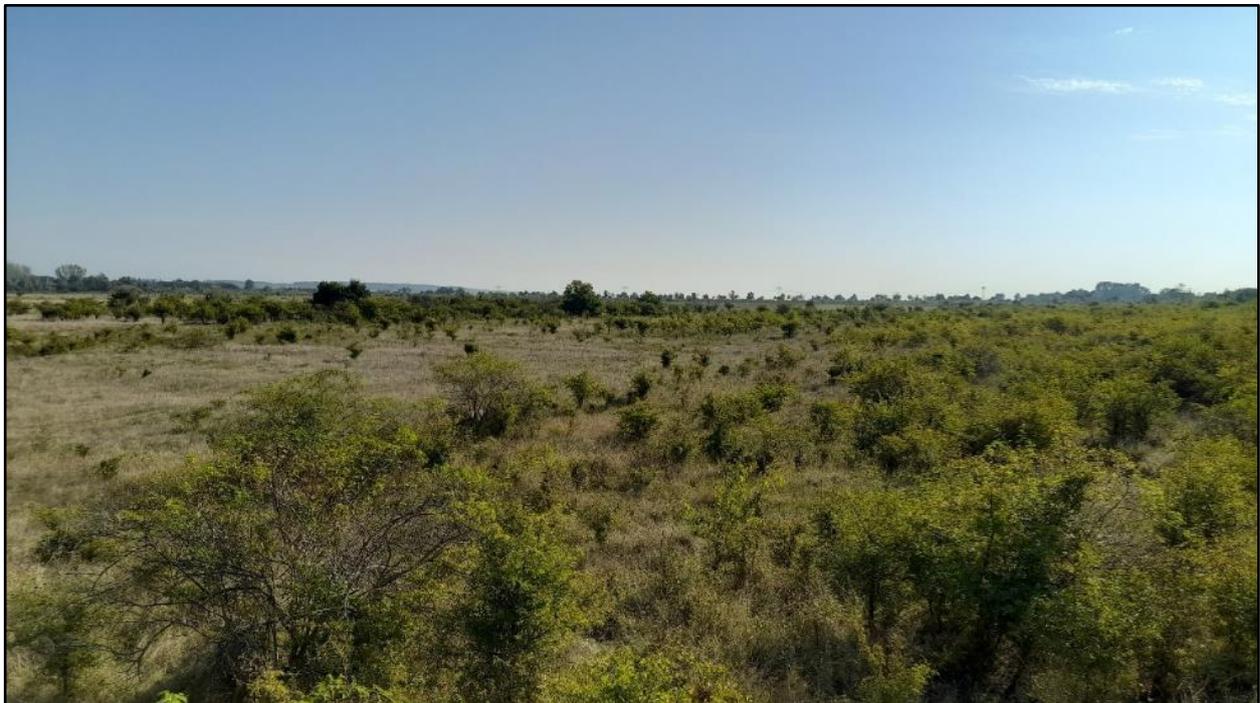
Abb. 6-8 Standortbegehung am 02.08.2024 KVF 3.3 (Blickrichtung Ostsüdost vom Hochstand)

Der Südbereich der Fläche ist in 2024 deutlich bewachsen. Ein weiteres Foto belegt den Flächenzustand. Es wurde von einem Jägerhochstand aufgenommen.
