Ihr Auftrag vom: 01.08.2024
Unser Zeichen: 4760/ha/ri-svs
Datum: 18.10.2024, Rev.0
20.11.2024, Rev.1

**Historische Recherche
Für das geplante Gewerbe- und Industriegebiet Quarmbeck
für die Welterbestadt Quedlinburg**

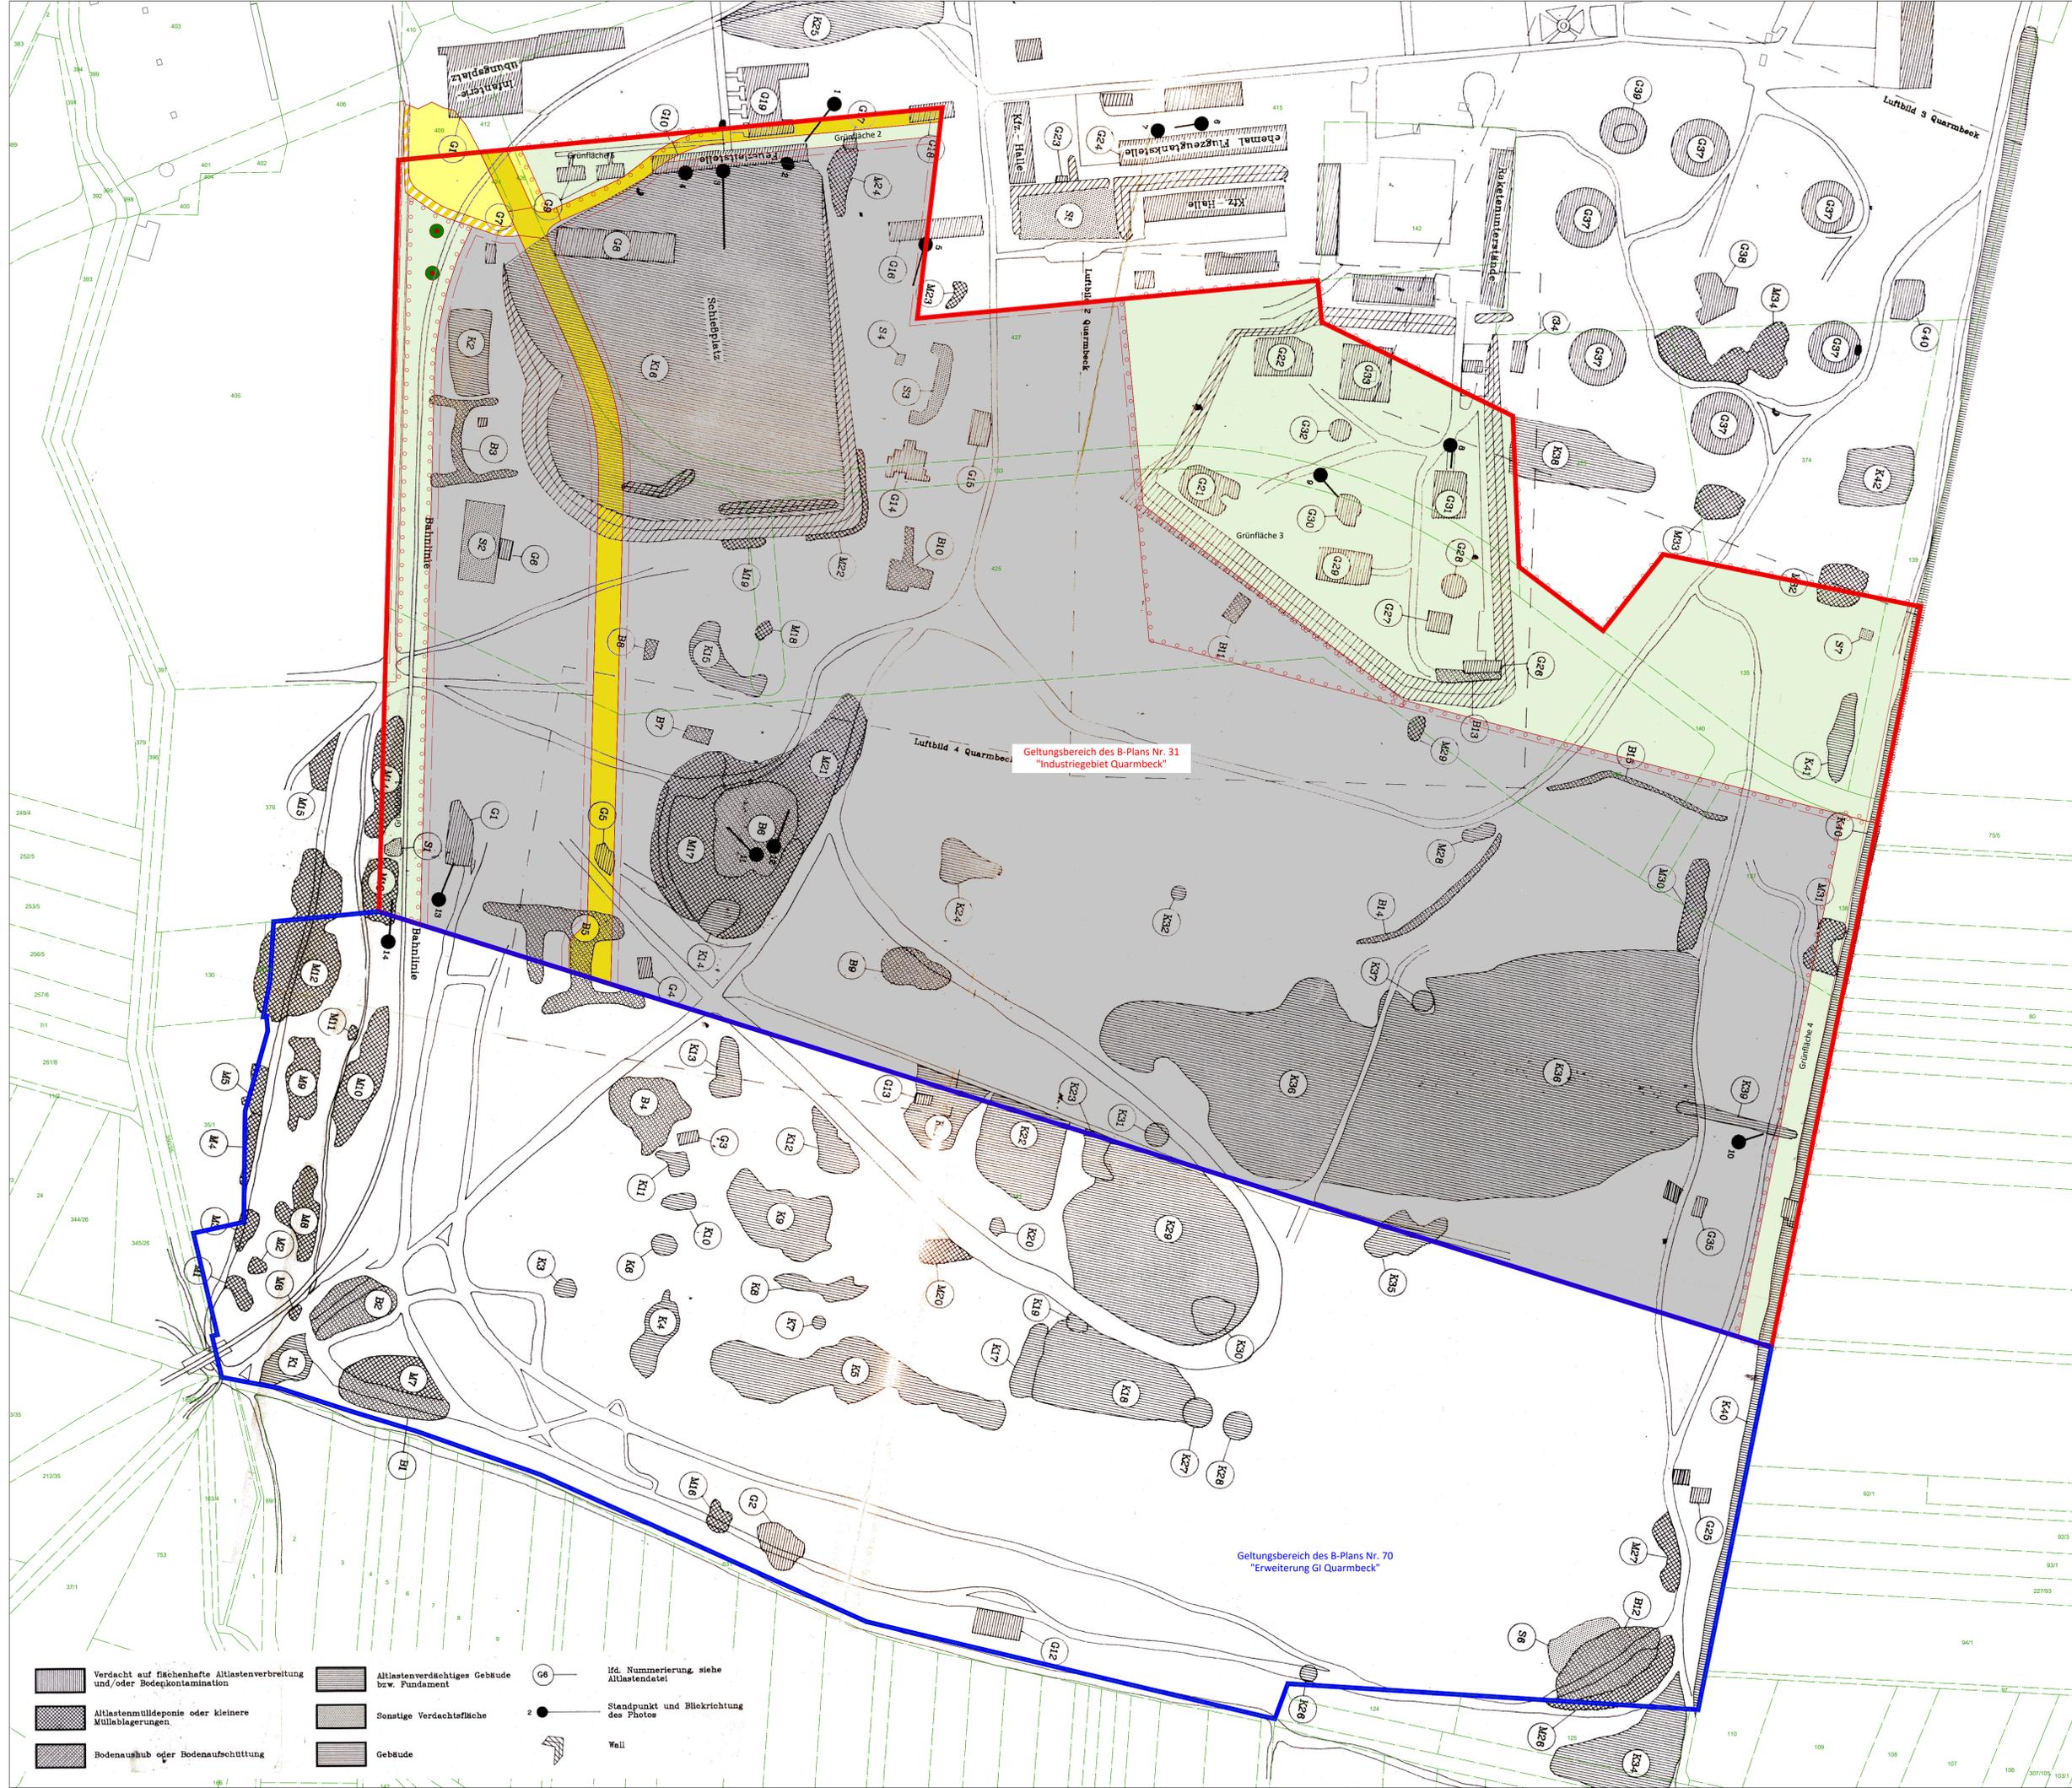
Geltungsbereich des B-Plans Nr. 31
"Industriegebiet Quarmbeck"

Geltungsbereich des B-Plans Nr. 70
"Erweiterung GI Quarmbeck"

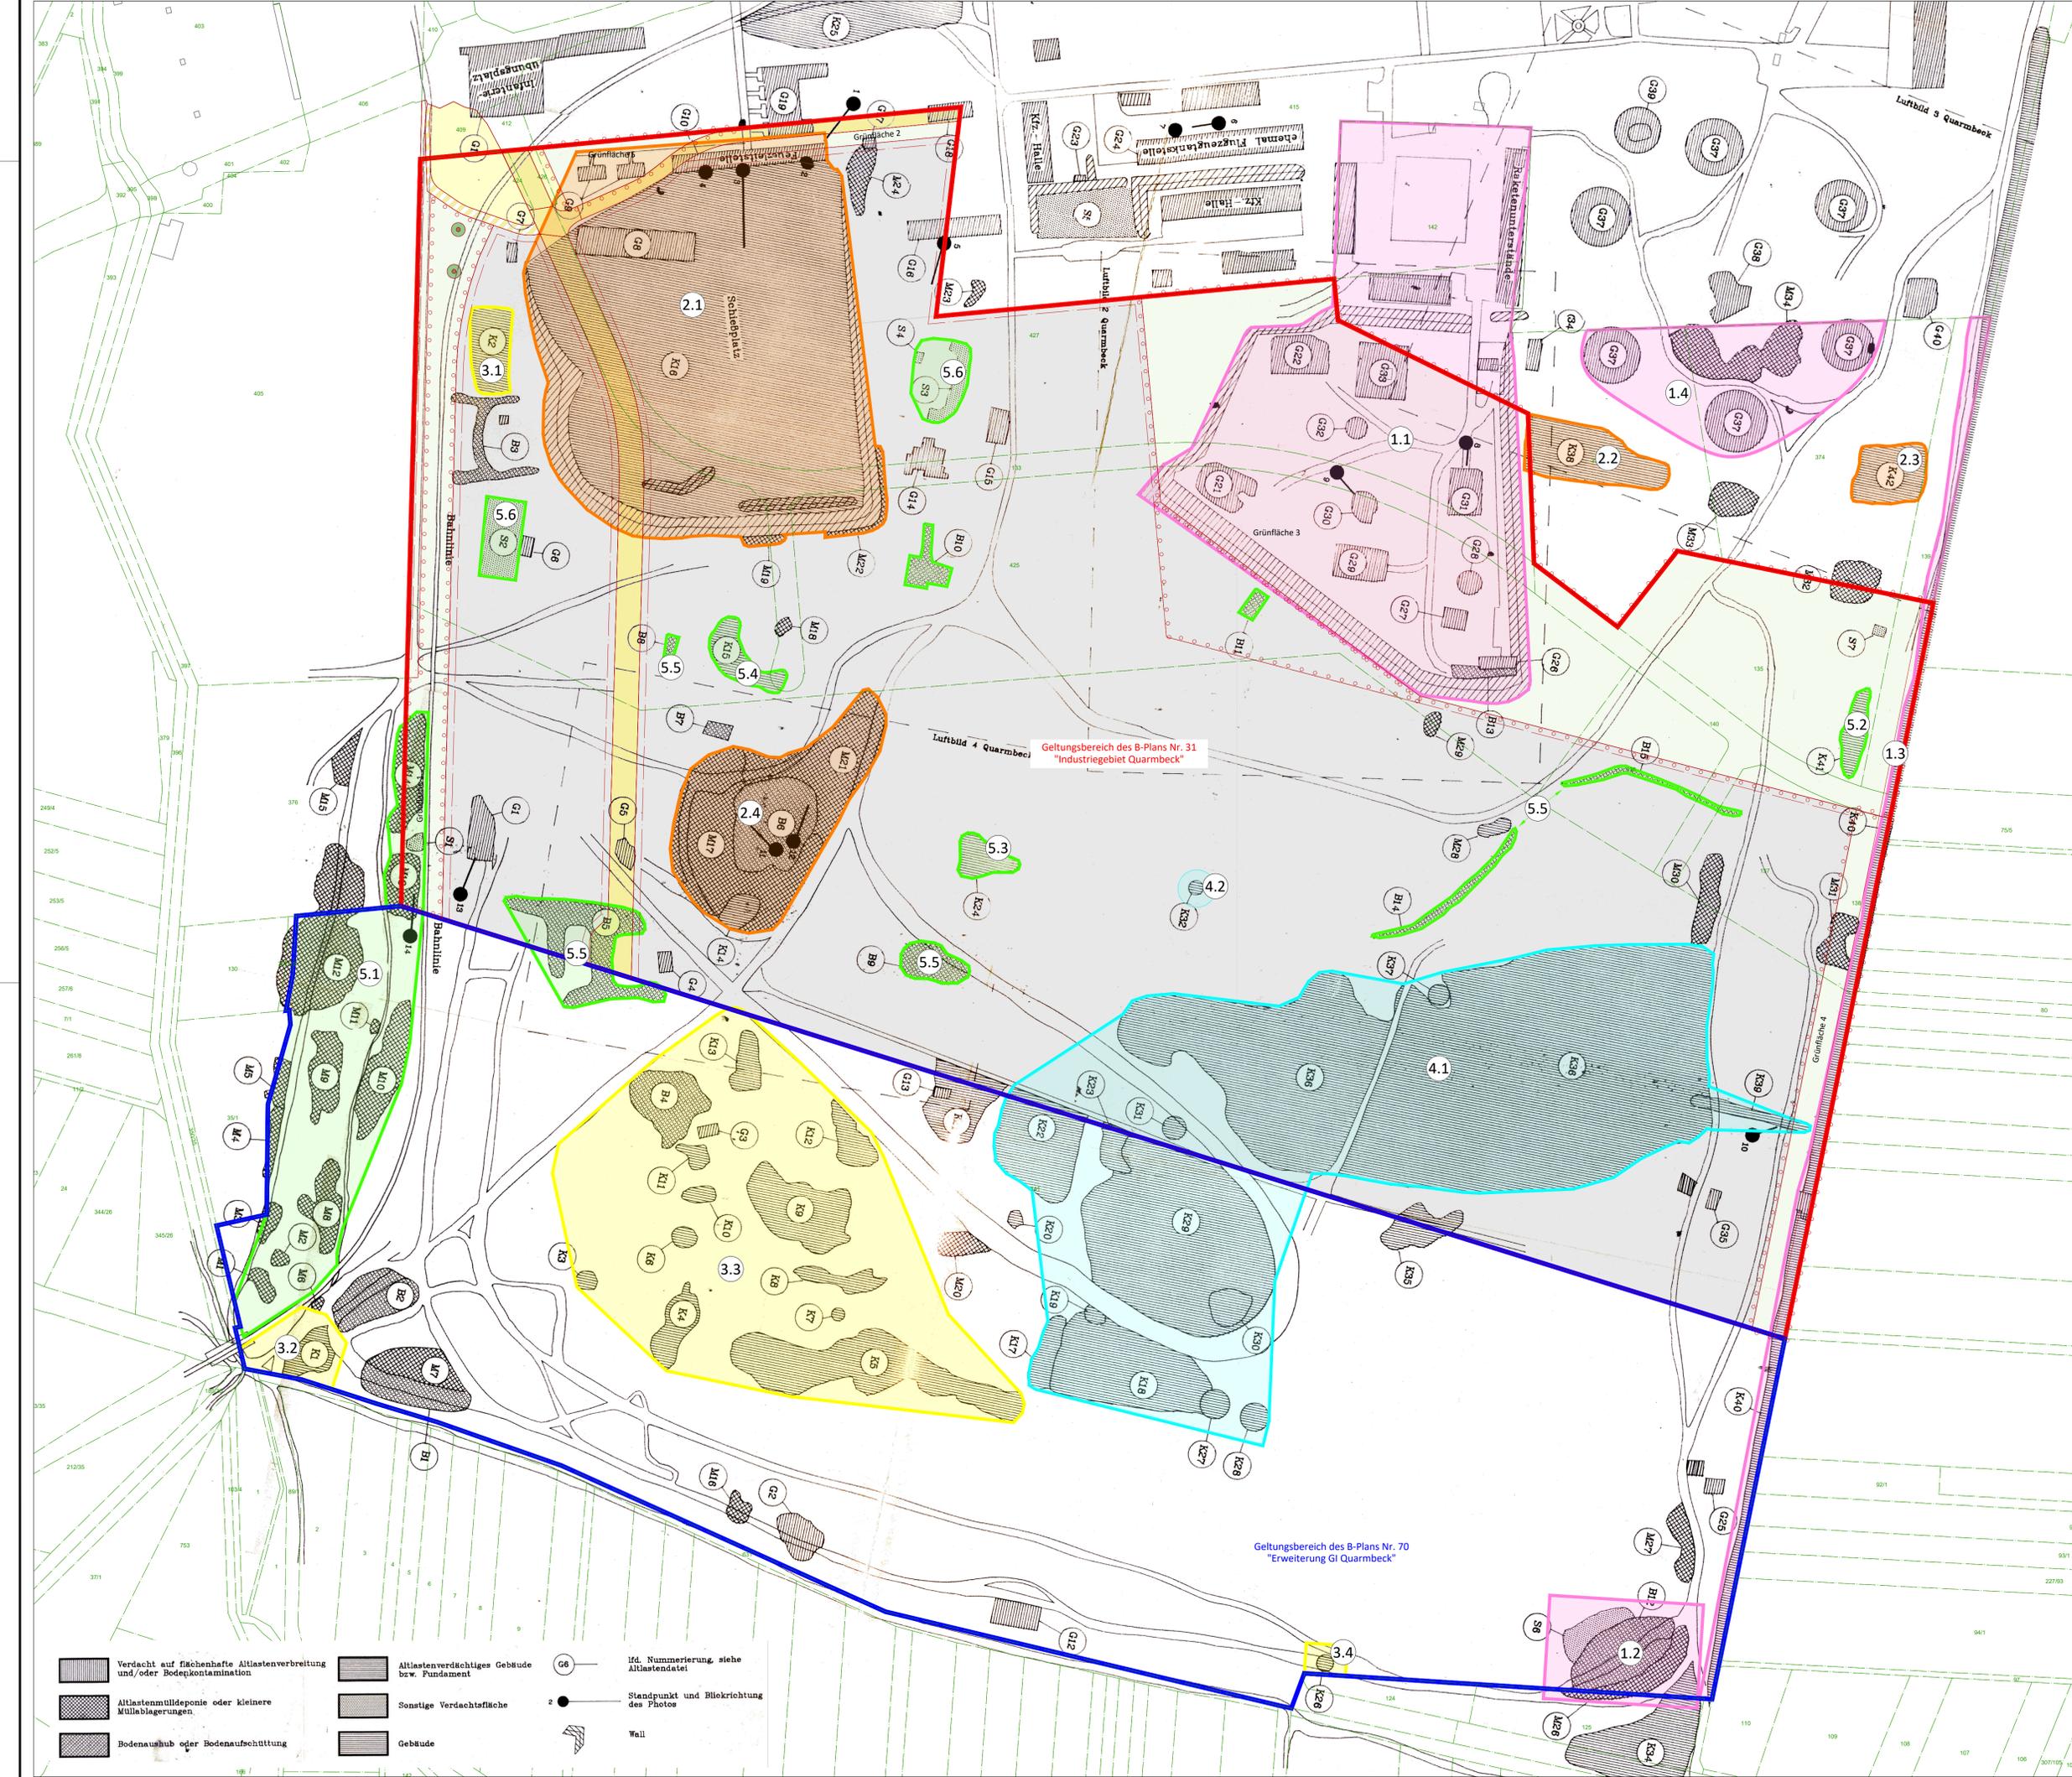
4.2

- Verdacht auf flächenhafte Altlastenverbreitung und/oder Bodenkontamination
- Altlastenverdächtiges Gebäude bzw. Fundament
- Altlastenmülldeponie oder kleinere Müllablagerungen
- Bodenaushub oder Bodenaufschüttung
- G6 - Id. Nummerierung, siehe Altlastendatei
- Standpunkt und Blickrichtung des Photos
- Wall
