## Grundschule „Am Heinrichsplatz“ Quedlinburg

Darstellung der Gebäudesituation und des Bauzustandes im Zuge des Bauvorhabens Sanierung Dachgeschoss, Deckenverstärkung Decke über 1.OG

Bauherr: Welterbestadt Quedlinburg Markt 1 06484 Quedlinburg

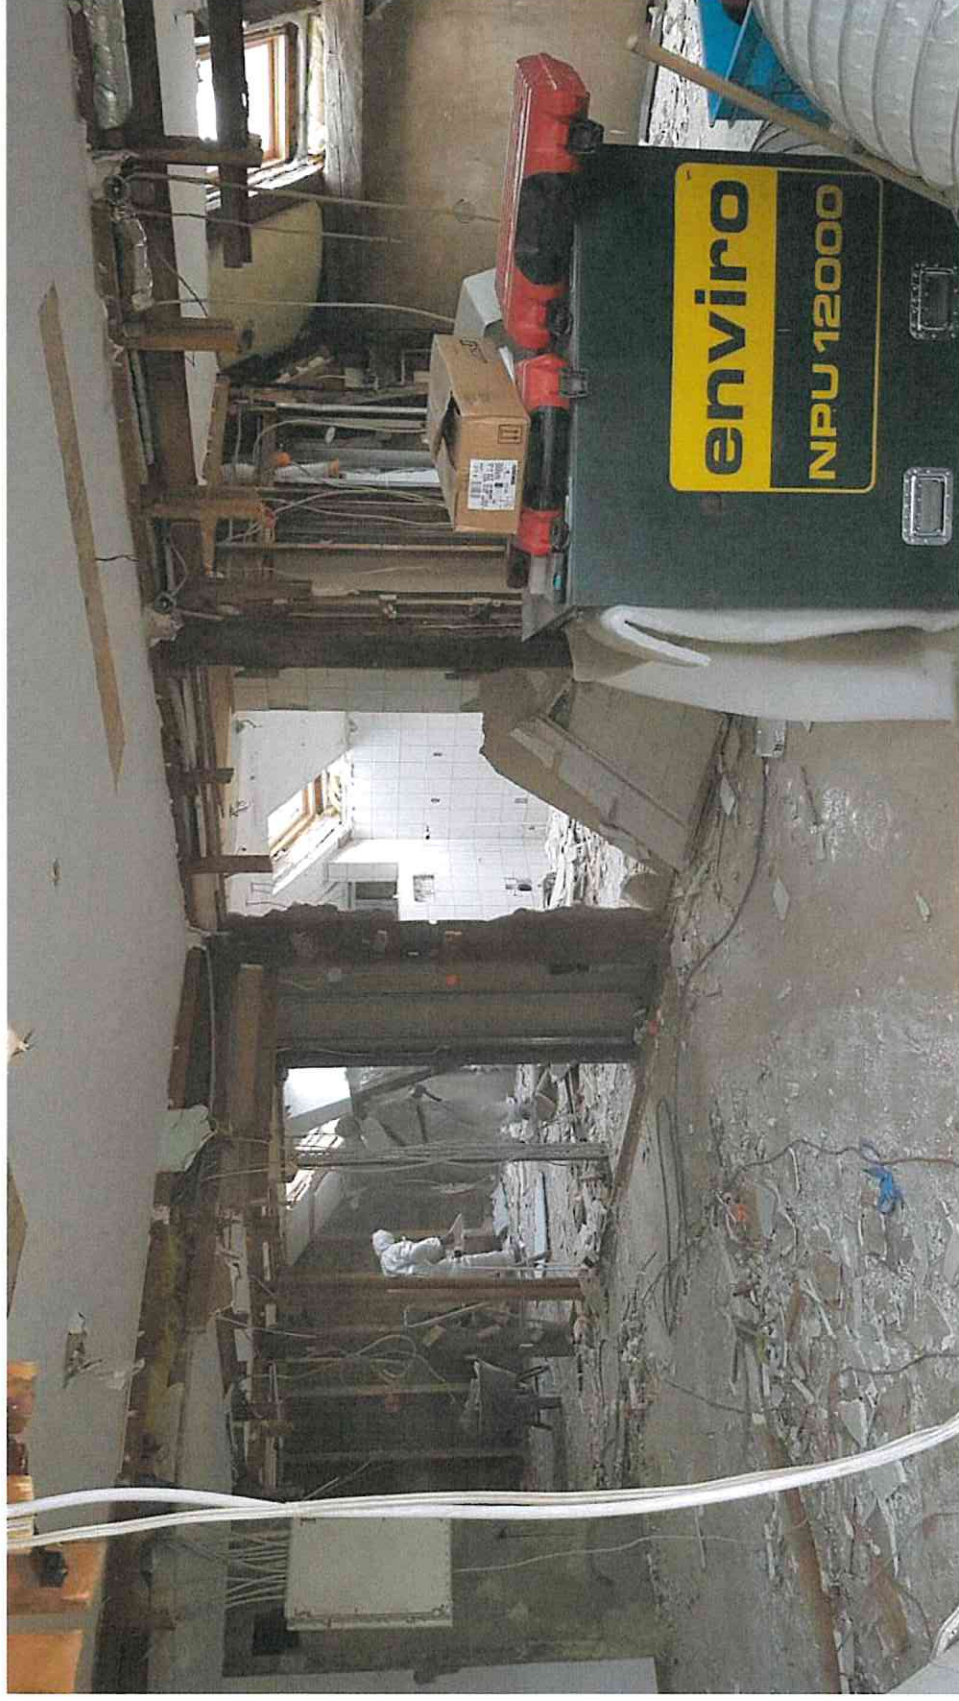
DG Umbaubereich während der Entkernung im Unterdruckverfahren unter Einhaltung besonderer Arbeitsschutz- und Umweltschutzmaßnahmen

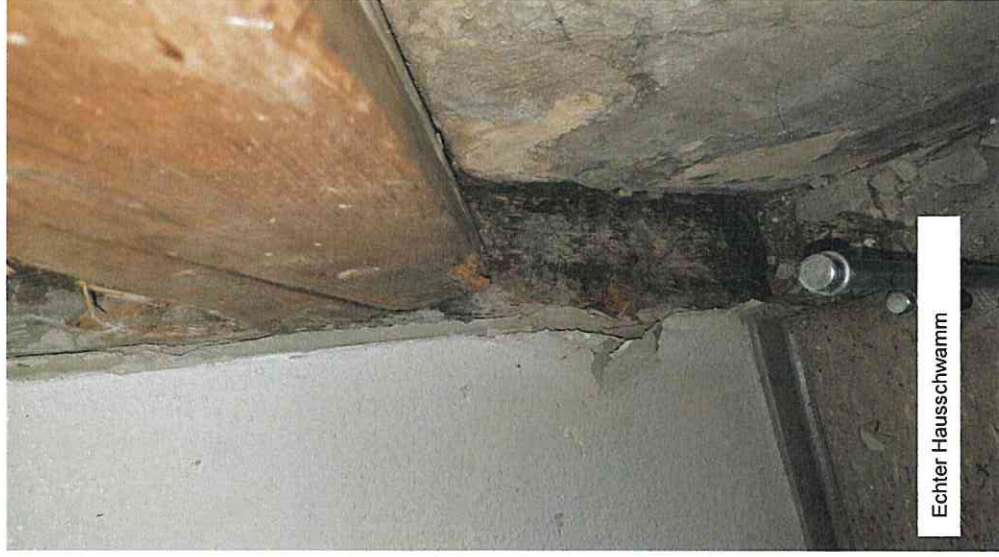
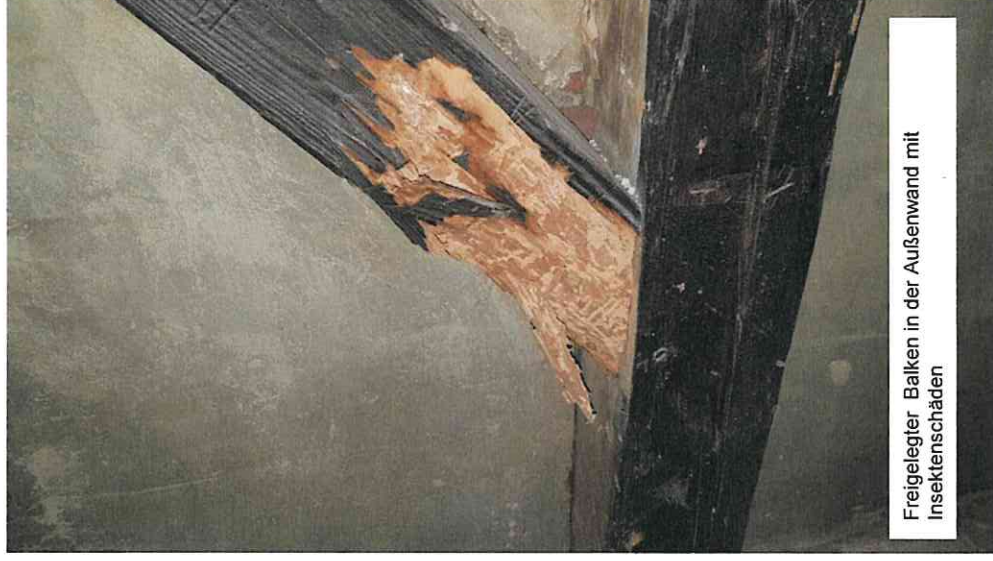
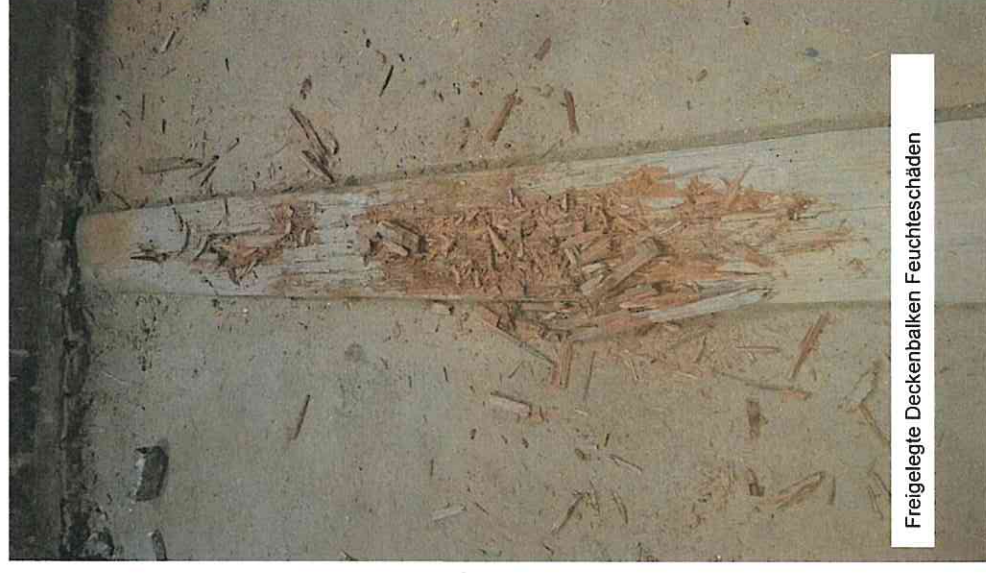
Nassfäulegeschädigter Deckenbalken
